# 集水井築造及びインサーク換弁の施工について

工事名 令和2年度水道基整改第22号  
清水谷津浄水場集水井築造及び配管改良工事

地区名 静岡地区  
会社名 静鉄建設株式会社  
主執筆者 監理技術者 東 圭二  
技術者番号 00183532

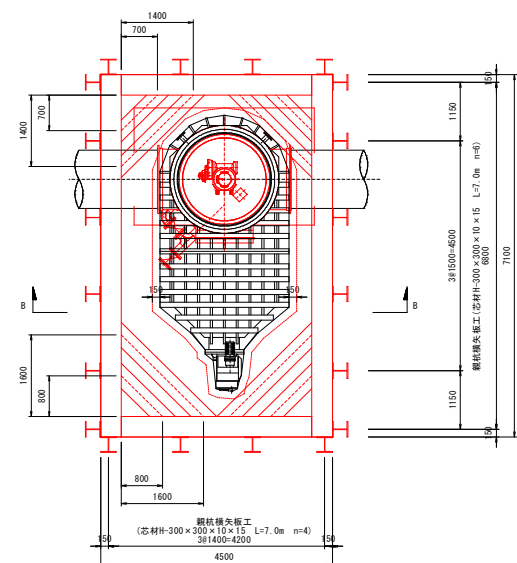
インサージェット併用土留工(当初設計)

当初設計で土留め構造として親杭横矢板が選定されており、親杭(H鋼)をバイプロハンマ+ウォータージェット併用で打込む工法となっていた。しかし当該施工場所は興津川に面していることから地層がボーリングデータ上「玉石混り砂礫」となっていたが、沈殿池取り壊し箇所(GL-5.0m)の地層を確認したところ30cm以上の玉石が点在したことによりバイプロハンマ+ウォータージェット併用で行うことは困難であった。

上記のことから上記施工方法で行う場合、親杭の打ち込みはバイプロ(60kw)+WJ(325ℓ/min)からバイプロ(90kw)+WJ(325ℓ/min)×2台に変更し対応する必要があったが、1日の泥水の排出量が約600m<sup>3</sup>になり泥水の処理が困難になることや、H鋼の打ち込み箇所周辺に重要な配管、管理棟、沈殿池が近接しておりバイプロハンマの振動が悪影響を与える可能性があった。

地層の影響や近接する建物、埋設管等考慮すると親杭をバイプロハンマ・ウォータージェットで打ち込むことが現場で適さないことから、低騒音、低振動で硬質地盤に対応している、アースオーガ工法を提案した。
