「各作業（断面修復工）における施工方法の検討」

工事名：令和4年度 水産業振興事業（漁港小規模局部改良事業）大田子水門躯体補修工事

会社名：(株)古川組静岡支店

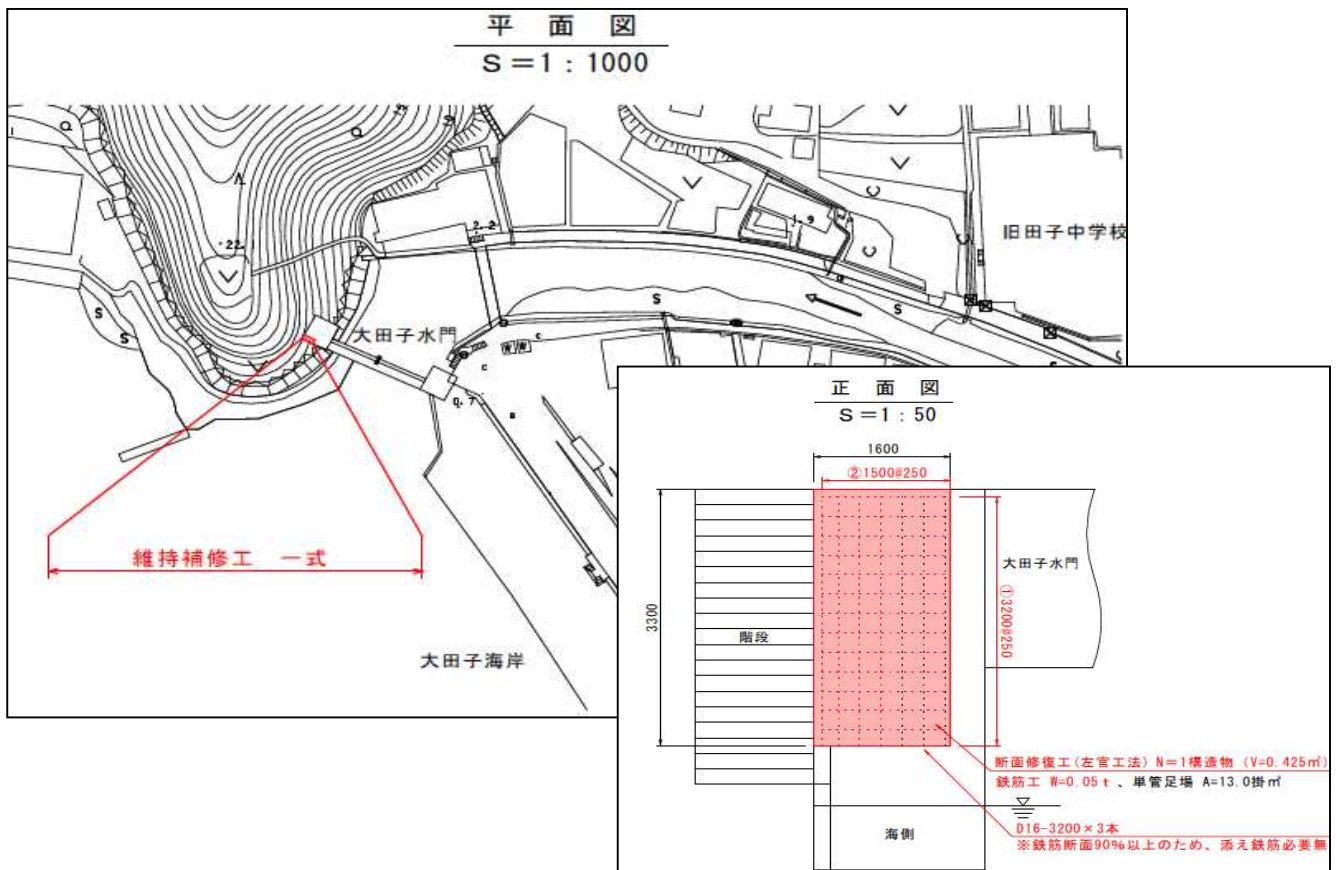
本工事は田子漁港大田子地区の大田子水門の躯体部分が、塩害により著しく鉄筋が腐食し、コンクリート表面が浮き・剥離を生じている状態で、これを断面修復工（左官工法）により、劣化部を除去し補修する工事になります。

断面修復工(左官工法) 1構造物、鉄筋工0.05 t、人力運搬0.4m<sup>3</sup>、  
コンクリート殻運搬処分0.4m<sup>3</sup>
