論文名「復旧工事における施工検討について」

工事名「令和4年度〔第34-W6699-01号〕御前崎港

海域環境創造・自然再生等事業工事(沈船撤去・処分工)」

株式会社 古川組 静岡支店

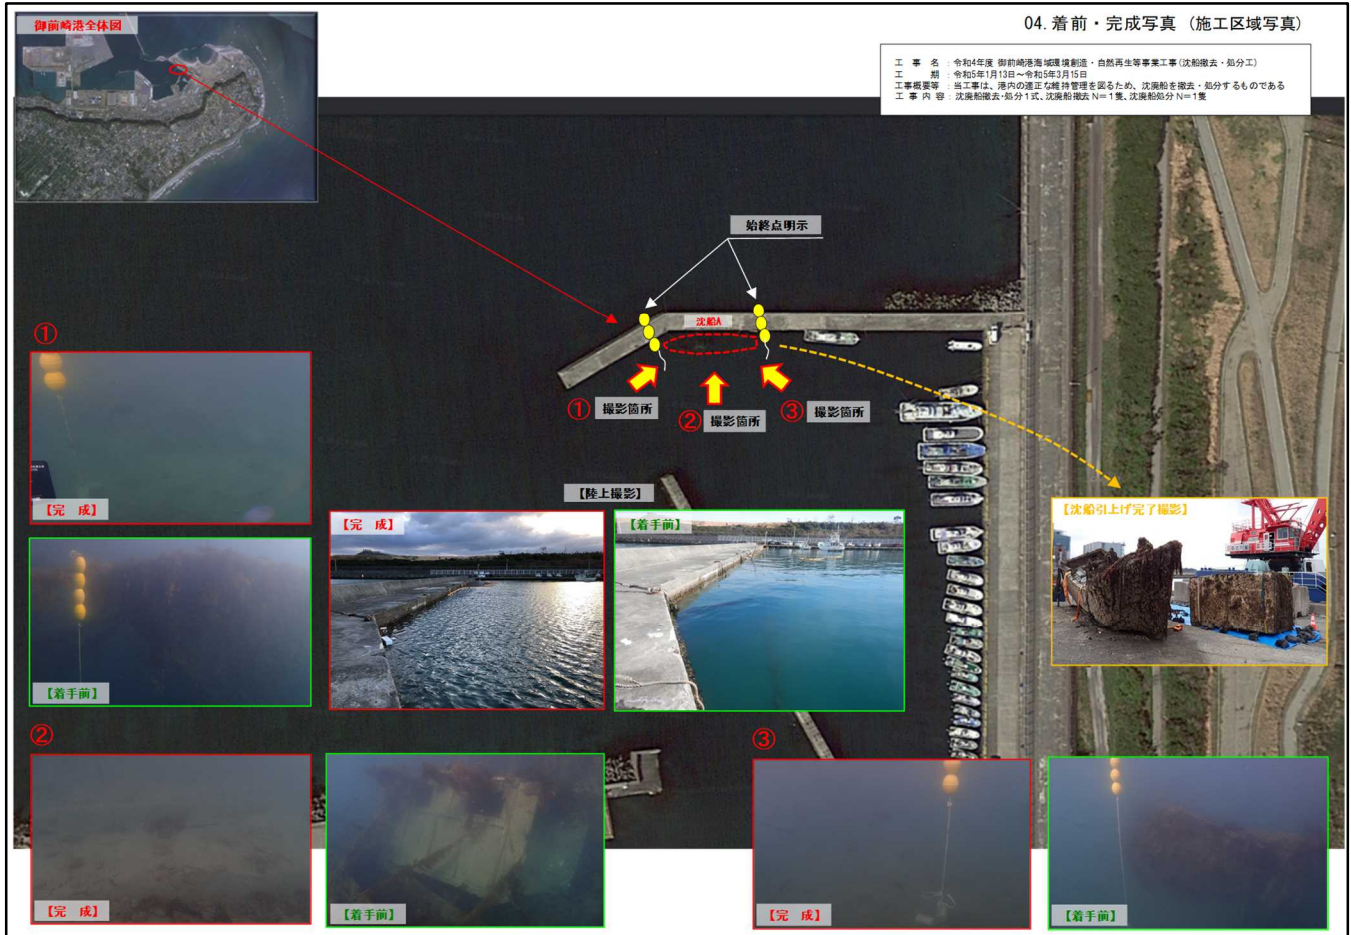
— 着前・完成写真 —

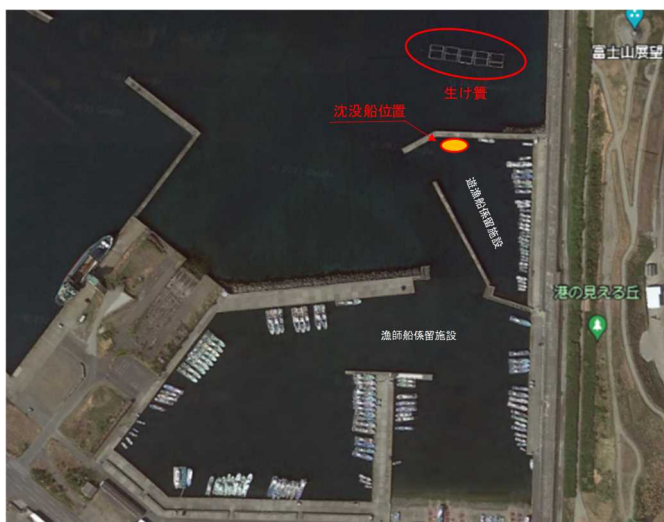
・沈没船引き揚げ箇所は、岸壁幅が 4m程度であり陸上クレーンの据付が不可能であることから、200 t 吊り起重機船が計上されており施工を行うが、漁港区内出入り口付近にある沈没船の引き揚げに付き、起重機船により係留施設出入り口を塞いでしまい、船舶航路を狭めてしまう可能性がありました。そのため係留施設外側からクレーン能力を上げ 300 t 吊り起重機船による引き揚げを検討したが、係留施設から 50m程度、外側に漁業協同組合が管理する生け簀があり、沈没船引き揚げ時に油濁が流出し、生け簀内に到達した場合、重大は工事事事故になることから係留施設外側からの施工は不可能でありました。そのため係留施設内に起重機船をセットし、出入り口を狭めた場合の航行船舶への安全確保が必要でありました。

— 施工箇所周辺図 —

・沈没船引き揚げの施工検討にて係留施設出入口の幅は約 33mであるが起重機船をセットした場合、安全航路幅は 12m程度しかなく船舶のすれ違いはできない状態であると判断されました。そのため引き揚げ作業時は、監視船を 3 隻配備して出船と入船の衝突が無いよう、内側と外側の監視船同士で無線にて連絡を取りながら、航行船舶の警戒を実施しました。また、施工箇所付近には、漁師船の係留施設も別があり、そこからの出入船舶もあることから 3 隻目は漁師船係留施設の周辺を警戒し、安全作業に努めました。

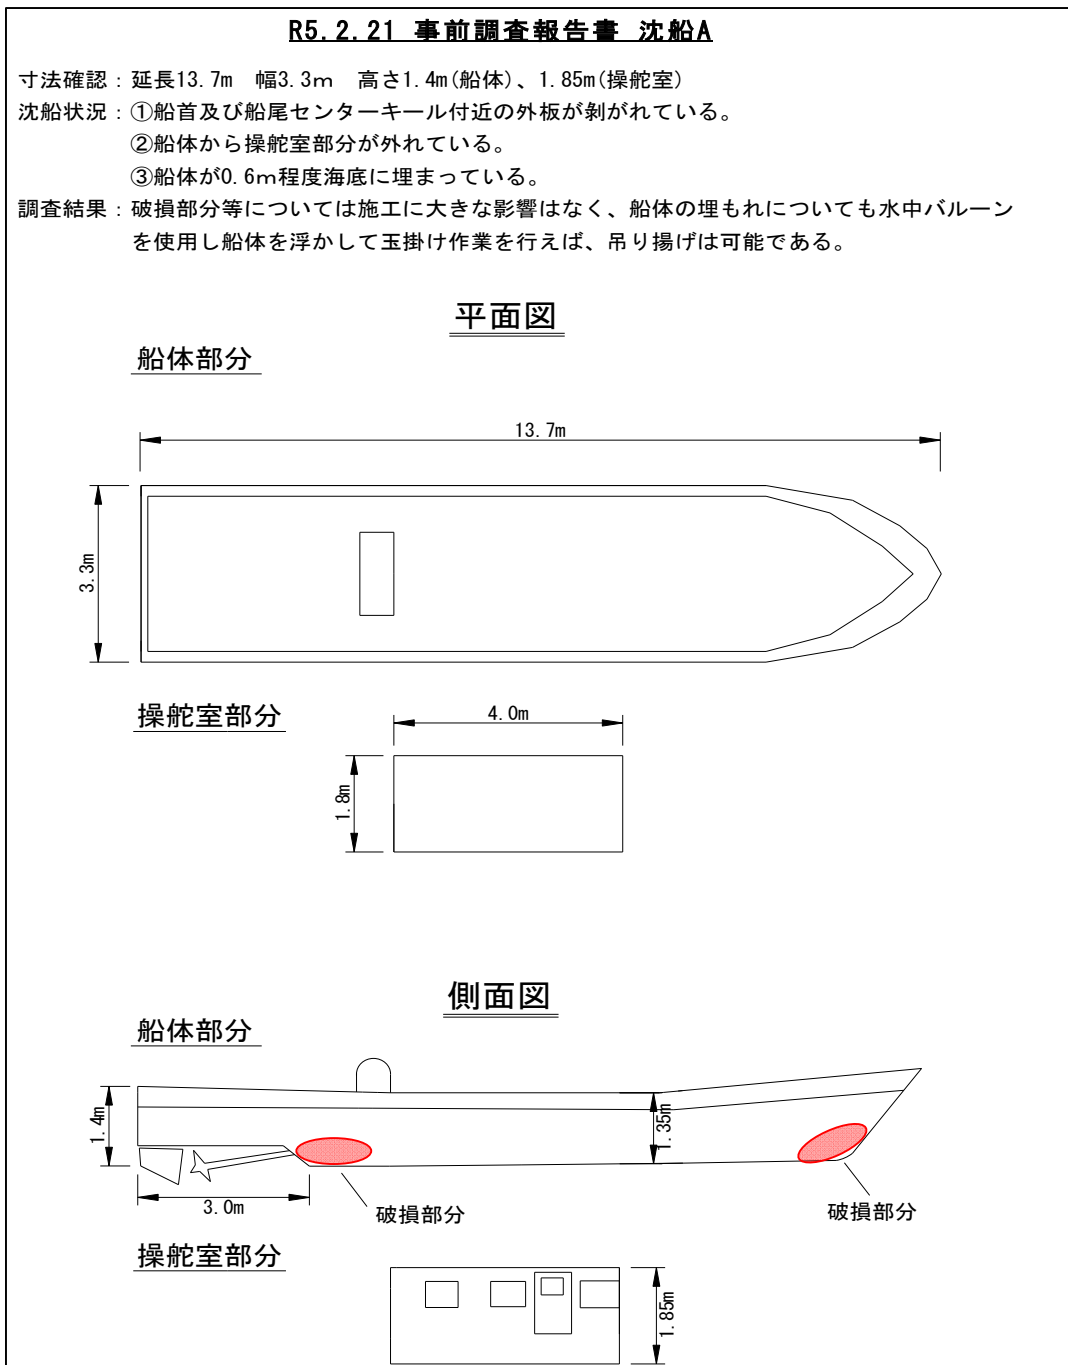
・本工事にて引き揚げる沈没船は長期間にわたり沈没状態であることから、部材の腐食等が事前潜水調査により確認されました。また、引き揚げ時の吊り箇所が船内に海水を含む重量に耐えきれず破損して吊り作業時に分解してしまい、②-2 の油濁の発生や分解した場合吊り揚げが不可能になる事も予想されることから、吊り角度を最小限にして、且つ部材の破損防止を検討する必要がありました。

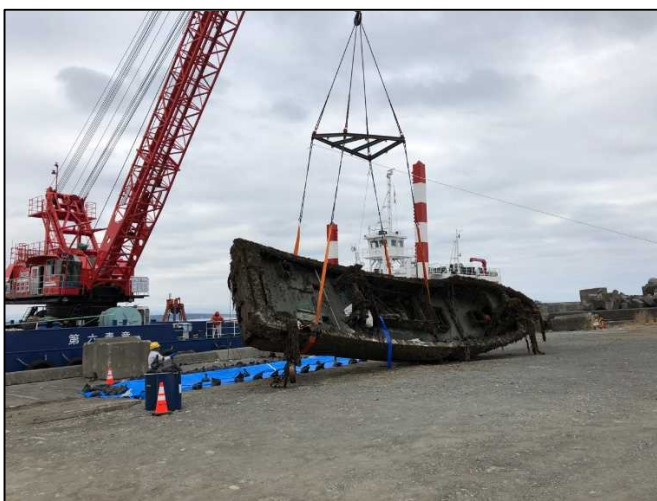
—沈没船陸揚げ状況写真①—

・引き揚げの検討にあたり、吊り角度がつくと船体の破損に繋がるため、吊り天秤を使用して吊り角度の低減を実施しました。また、船体の吊り点となる部分に内側からパイプサポートを設置して吊り揚げ時の船体損傷を最小限にすることに努めました。引き揚げ時の船体への吊具の食い込みはありましたが、船体の形状を保ちながら徐々に船体内の排水をしていき無事に引き揚げることができました。

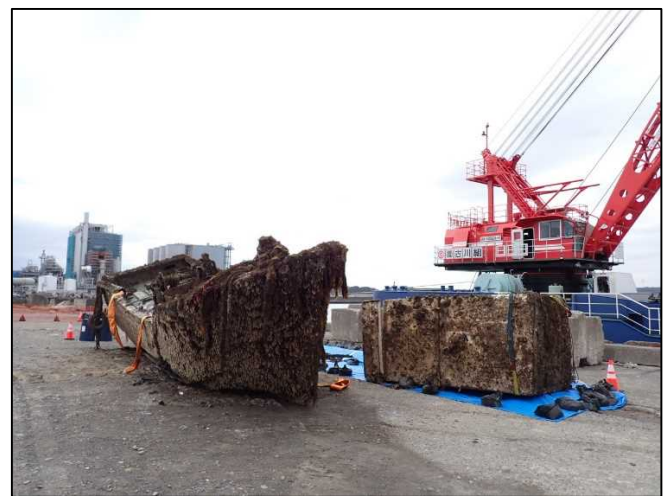
—沈没船陸揚げ完了写真—
