問題点と対策

袋井支部
株式会社 大浜中村組
現場代理人 袴田智宏

(1) 工事名
平成21年度 [第21- Ⅱ352-01](一)掛川大東大須賀線地域活力基盤創造交付金
(交通安全)工事 (谷口橋側道橋下部工)

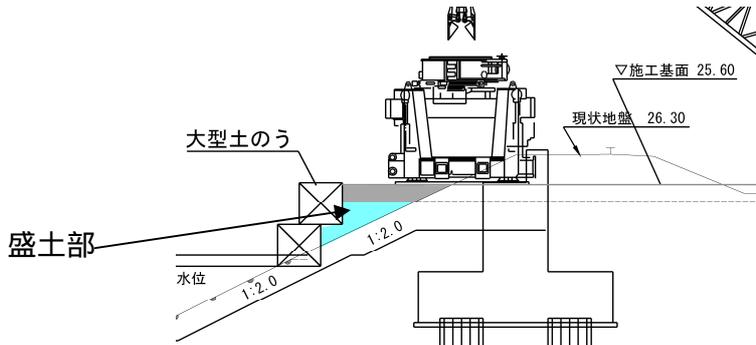
当初計画横断面図 大型土のう2段積み

本工事において、川側の土留め工が、大型土のうであり、オールケーシング掘削機の掘削時の振動及び自重によって、川側に傾き、杭が傾斜したり杭芯がずれてしまう恐れがある。そのため、施工基面をさげることによって、川側土留め大型土のうを、2段積みから1段積みにし、掘削機の安定を保つ方法を行った。なお施工基面をさげる事により、裏側に引堤防を設置した。

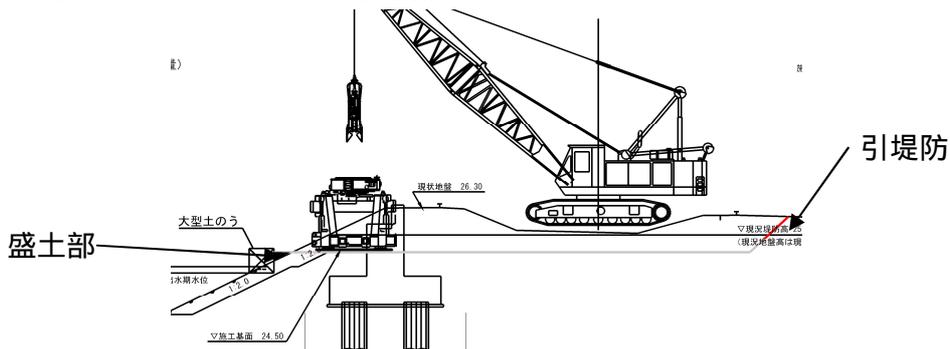
変更計画横断面図 大型土のう1段積み

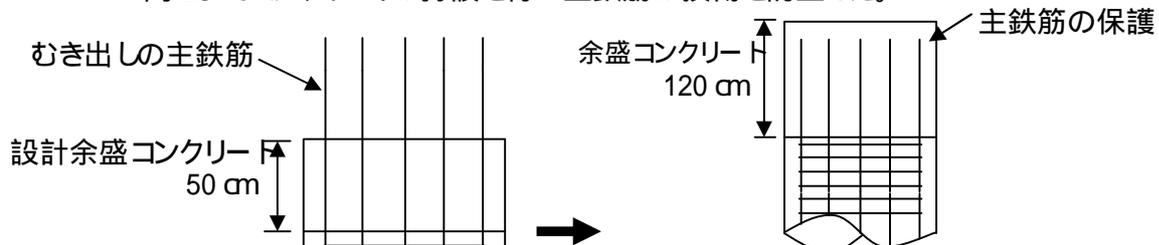
設計余盛コンクリートでは、杭頭部の主鉄筋がむき出しになる為、杭頭部の掘削時に、損傷の恐れがある。そのため、設計余盛コンクリート高さ50 cmから、主鉄筋が隠れる高さまでコンクリートの打設を行い主鉄筋の損傷を防止した。

本工事の場所打ち杭工は、A1、A2橋台合わせて、8本の杭を施工した。本数が少なかった為、4 5の対策が実施できたが、杭の本数が多くなった場合は、コストや時間が掛かってしまう。そのため、コスト削減、工期短縮につながる新工法にもチャレンジしていきたい。

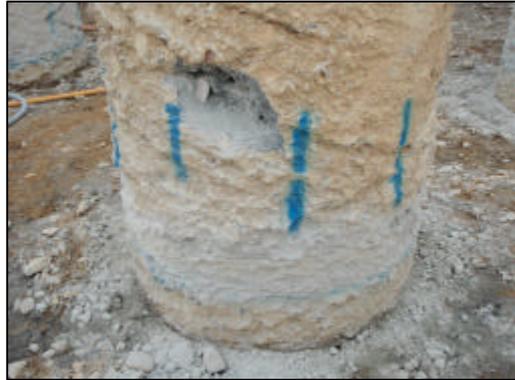
主鉄筋の位置確認

あらかじめ小型のピックで丁寧に主鉄筋の位置を確認し、せり矢を打ち込み切り離しを行った。また、せり矢による亀裂が杭本体まで影響しないように、計画杭頭天端より15 cm程度上にカッターを入れ杭本体への影響を防止した。

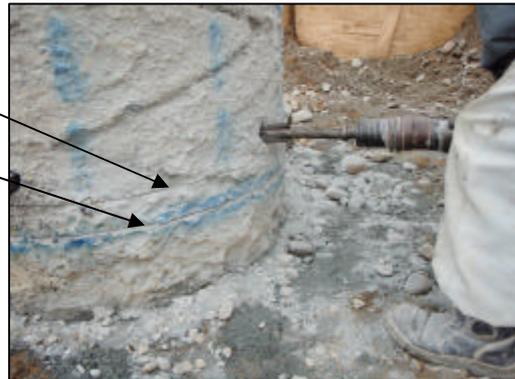
せり矢打ち込み状況

計画杭頭天端より15 cm上のカッター

計画杭頭天端

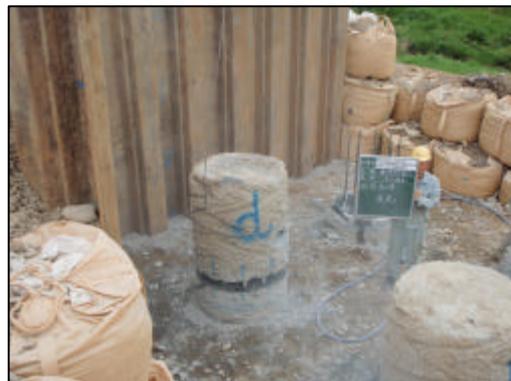
杭頭吊り上げ状況
