### 治山工事における施工上の創意工夫

静岡県土木施工管理技士会  
株式会社鈴恭組  
工務部 杉山 高史

## 工事名 平成24年度治山(予防)林上工事

#### 工事内容

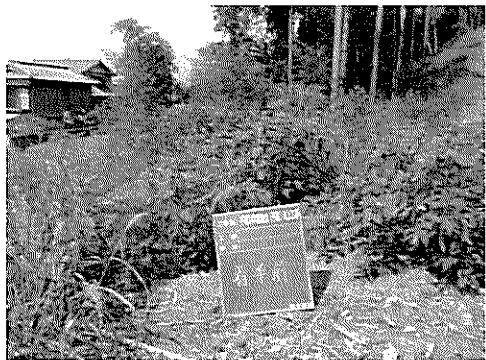
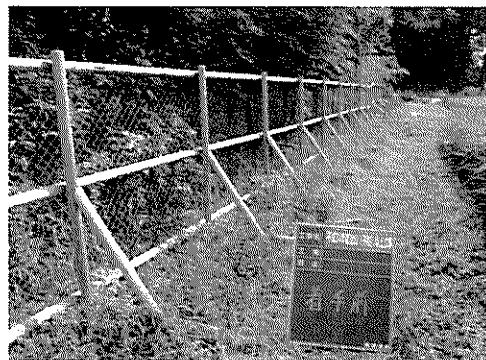
施工箇所は磐田原台地と天竜川左岸の後背地との境界部に位置し、山腹内に70° 前後の急崖部が確認され地質が玉石混じり土であるため雨滴浸食により表層崩壊を繰り返しており、玉石が土砂とともに抜け落ちて山腹脚部まで到達しているものがあり、近隣住民より不安の声が寄せられていた。前年度の工事で崩土・落石源を簡易法枠工等により保護し、今回の工事で山腹最下部に土留壁及び落石防護柵を施工するものである。

施工前

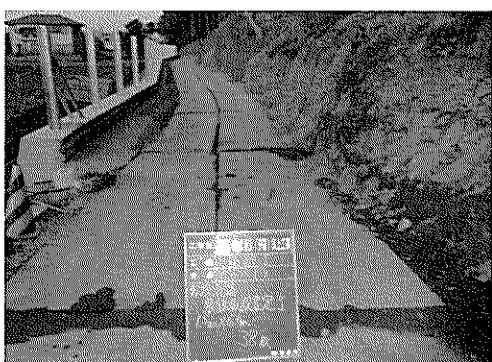
大型のアジテータトラックが進入できる幅4.0mの仮設道路を土留壁沿いに設置した。その対策により、配管が必要無くなり、資材の運搬も車両を使用してスムーズに行うことができた。

仮設道路設置

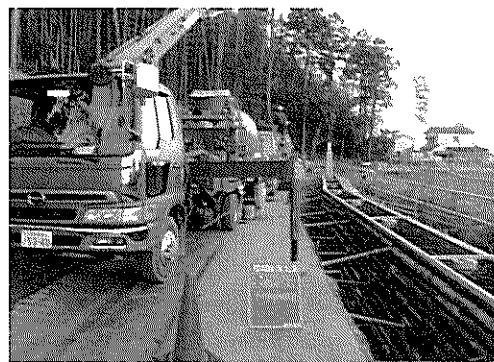
コンクリート打設状況

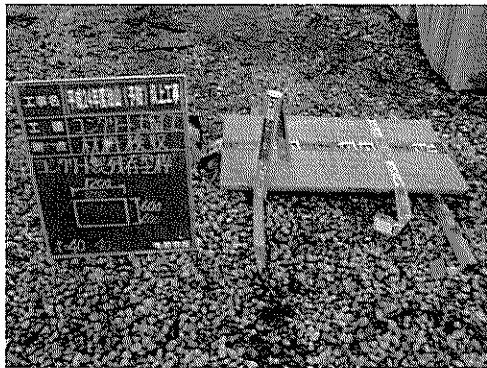
目地板を固定する補助材として、砂防ダム等で中仕切り型枠として使用されているコンクリート製の残存型枠を使用させてもらうよう発注者と協議し了解を得た。

エンジンカッターで簡単に切断でき、付属の金具で固定できるため思ったほど手間無く施工できた。

コンクリート製残存型枠

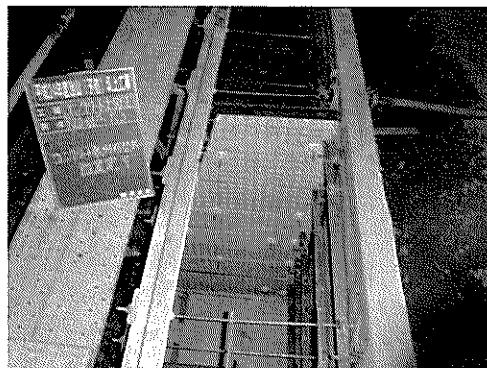
設置状況

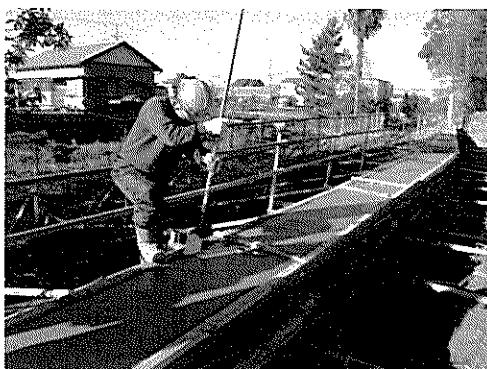
コンクリート打設の際に各層ごとに高周波バイブレーターを使用後、ピカコンを使用して気泡が抜けるように施工した。また、天端の面木付近はピカコンを使用しても気泡が抜けにくいことから壁打ちバイブルーターを使用した。

気泡痕は比較的軽減できたがブリージング水の除去がしっかりとできていなかった箇所はコンクリートの表面にピカコンの痕が残ってしまった。

ピカコン使用状況

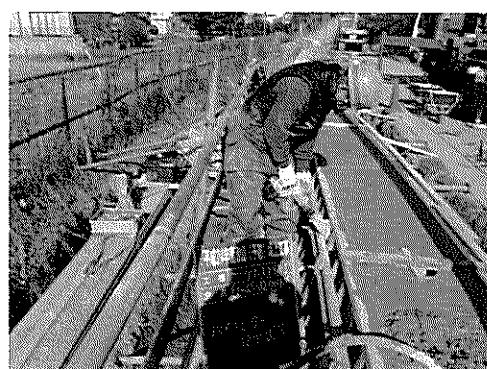
壁打ちバイブルーター使用状況

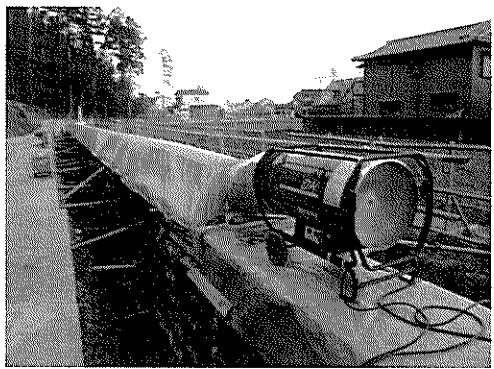
土留壁の側面には約5.0m間隔でジェットヒーターを設置し、天端には温風をダクトを通して広範囲を効率良く養生できるジェットファーネスをブルーシートで覆って使用して給熱養生を実施した。

ジェットファーネス使用状況

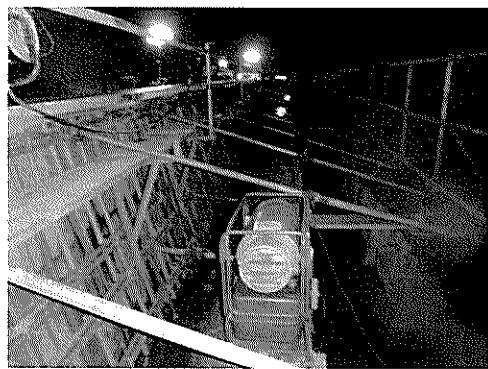
ジェットヒーター使用状況

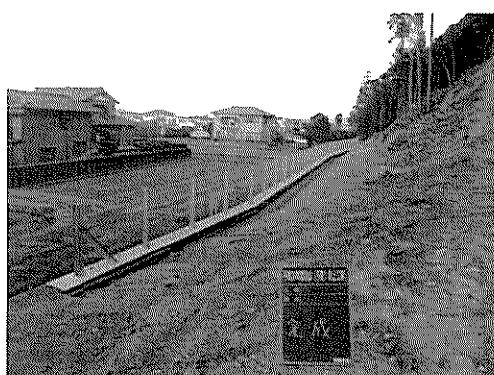
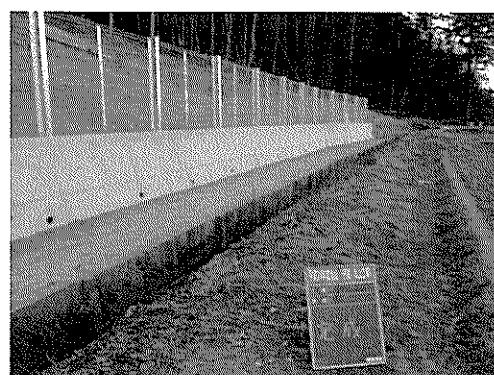
完 成
