# 潜水作業における施工の工夫について

工 事 名: 平成 28 年度御前崎港防波堤(東)被覆工事

- (1) 発注者 : 国土交通省 中部地方整備局 清水港湾事務所
- (2) 工事場所 : 御前崎港 防波堤(東)
- (3) 工 期 : 平成 27 年 12 月 7 日 ~ 平成 28 年 3 月 25 日
- (4) 請負金額 : ¥89,300,000

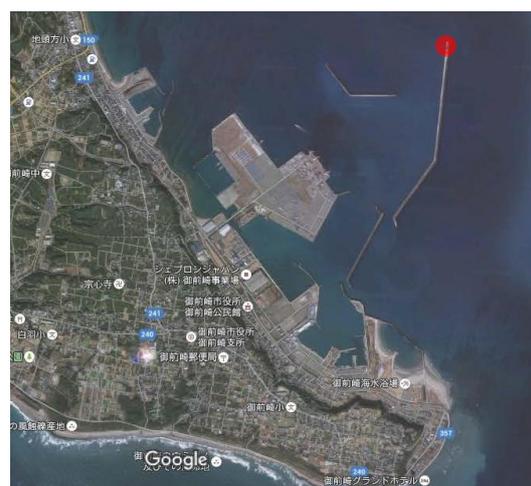
施工箇所

凡例・・・●が施工位置及び施工箇所

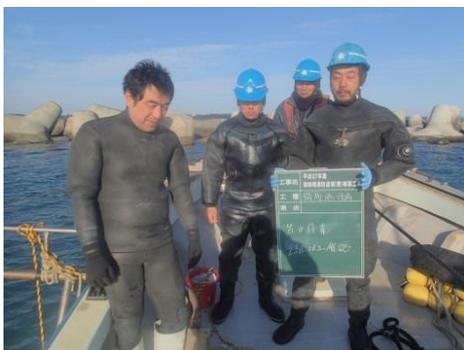
潜士複数確認状況写真

そこで、今回は潜士の免許を取得している 3 人を選出しました。それにより、1 日 2 回しか出来なかった潜水作業が、5~6 回出来るようになり、作業能率も約 3 倍となりました。

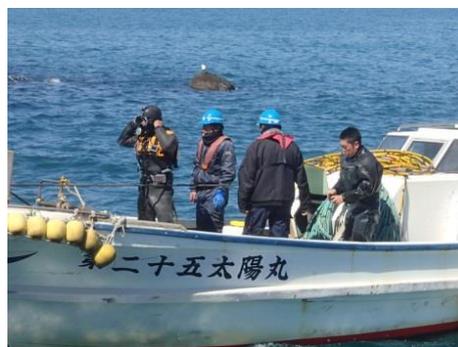
潜士交替確認写真

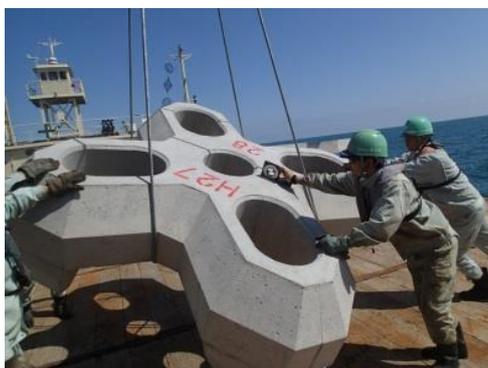
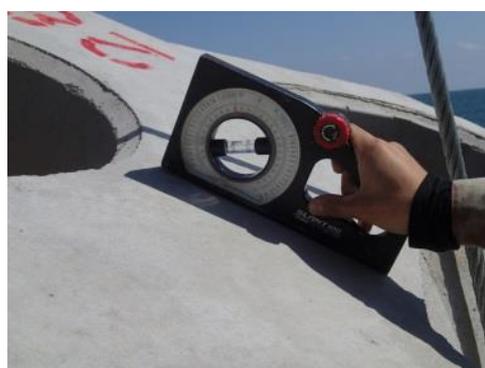
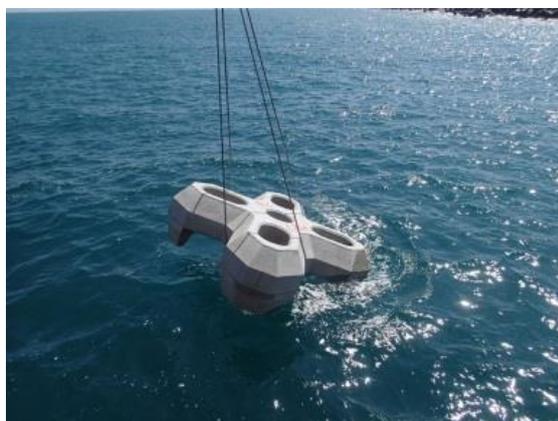
勾配確認写真

被覆ブロック据付は、水中にて糸や勾配定規等で確認をしながら作業を行いますが、潮流や波浪による影響でブロックが大きく揺れる為、潜水士に接触する恐れがあります。極力近づけない対策として起重機船上で、必要な勾配をワイヤーの長さを変えてブロックに玉掛けすることにより、傾斜を調整し必要以上に近づくことなく作業が出来ました。

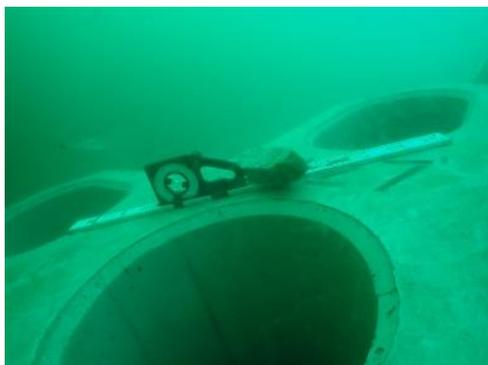
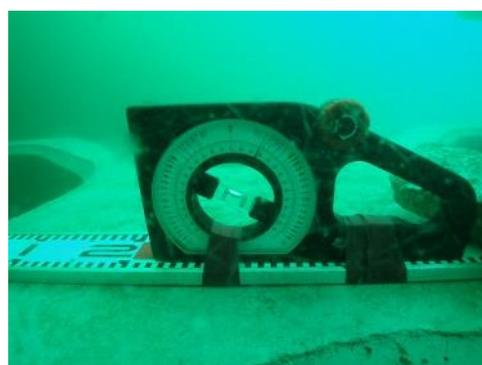
出来栄確認写真

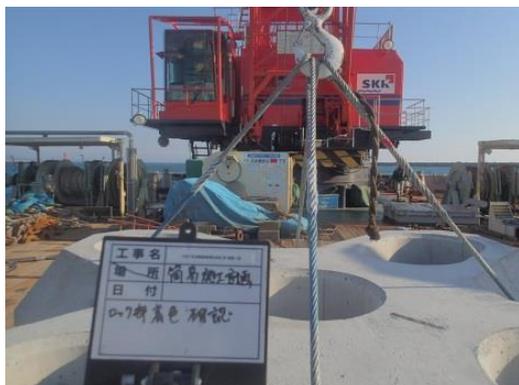
白ペイント確認写真(船上部)

玉掛け外しに於いては、水中での視認性を良くするために、取外しワイヤーロープのみに白ペイントを着色し、玉掛け外し作業の安全性の向上を図りました。

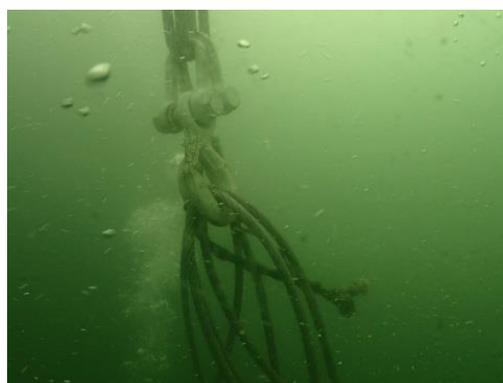
白ペイント確認写真(水中部)

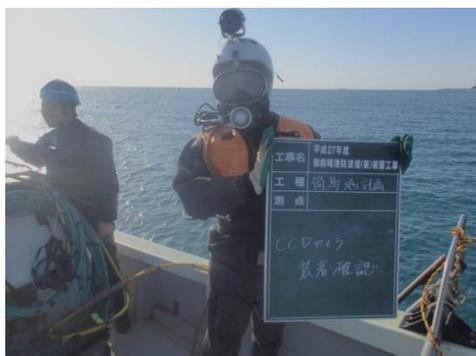
CCD 装着状況

潜水士に CCD カメラを装着する事で、船上に搭載したモニターで常時監視を行い、周囲の危険を瞬時に把握し、潜水士に連絡指示することが可能になりました。また、船上で作業状況を把握する事で、早期の注意喚起・吊荷位置の調整を行うことが可能になり、安全性の向上を図る事もできました。

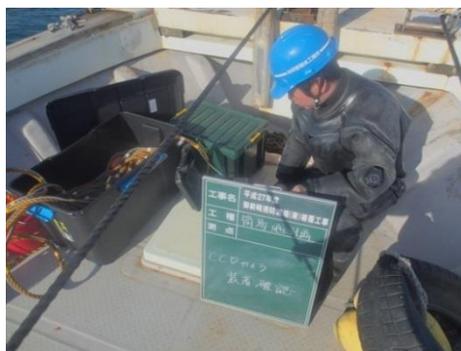
モニター確認状況

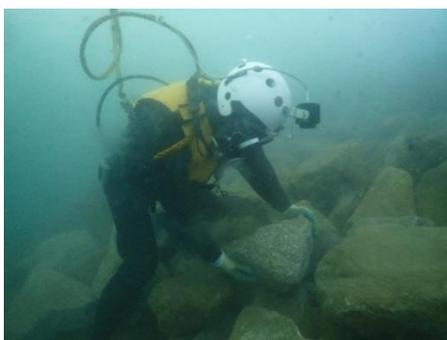
CCD 装着状況

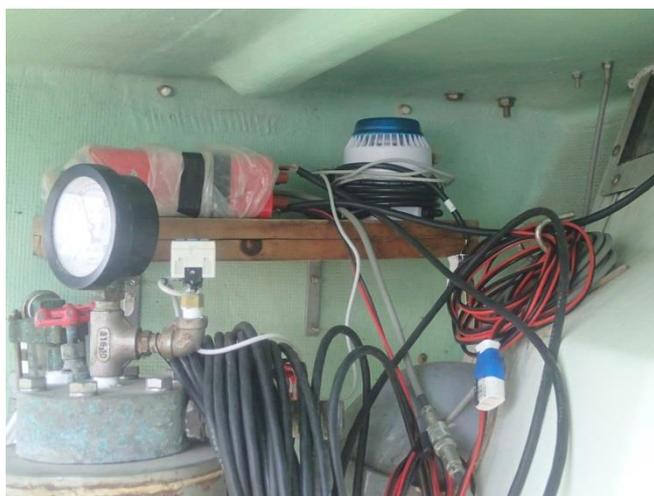
センサー設置状況

コンプレッサー停止確認センサーを搭載しました。コンプレッサーが停止する際、センサーが作動して警告音及びライトが点灯し、船上にいる関係作業員が瞬時に停止を確認することができます。
