# 寒冷期における舗設作業について

山本建設株式会社

(1) 工 事 名 : 平成28年度  
御殿場維持管内舗装修繕工事

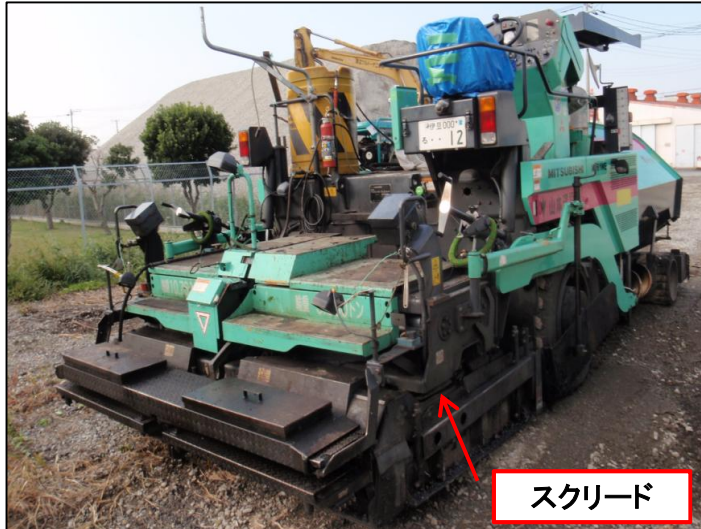
写真-1 アスファルトフィニッシャー

初転圧前のアスファルト合材の温度を110℃以上に保つため、アスファルトフィニッシャーのスクリードの温度を130℃程度に継続加熱し、敷き均し作業を行った。

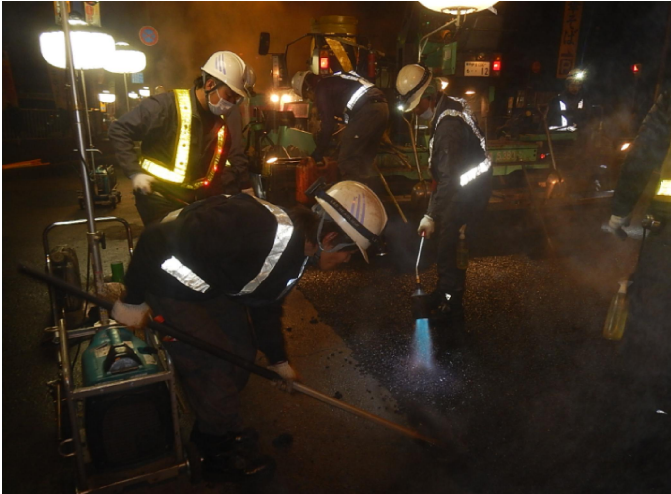
写真-3 端部仕上げ状況

寒冷期であると施工中にアスファルト合材は著しく温度低下していきます。その中でもジョイント部等の既設舗装又は構造物に掛かる部分は特に温度低下が早く、レイキ棒による端部の仕上げが困難な状況になるところがあるため、施工は速やかに行わなければならない。今回の工事ではジョイント部を熱しながら端部の仕上げを行い、速やかに転圧し段差ができないよう施工を行った。

以上の対策を行った結果、適正温度で施工する事ができ、品質管理及び出来形管理に影響を与えることはなかった。ジョイント部においても段差がない良い施工を行うことができた。
