i-Constructionによる作業効率の向上

株式会社 グロージオ
 長野 隆
 技術者番号 89298

- 1) 工事名 平成27年度 1号島田金谷旗指地区道路建設工事
- 2) 工事場所 静岡県 島田市 野田～伊太
- 3) 工期 平成28年 3月 2日 ～ 平成30年 3月 30日
- 4) 発注者 国土交通省 中部地方整備局 浜松河川国道事務所 掛川国道維持出張所
- 5) 請負金額 ¥348,019,200
- 6) 工事内容

- 7) 工事の目的
 本工事は、国道1号島田金谷バイパスの旗指地区において、4車線化改良するための拡幅工事である。

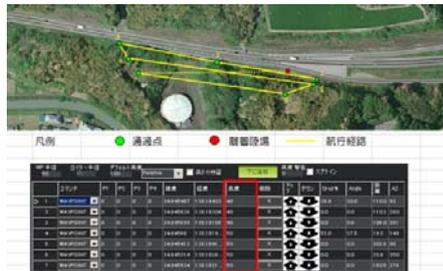
飛行経路計画

UAVは起工測量と出来形管理を行うに当たり、3次元データを得ることを目的として施工箇所を航行させる。

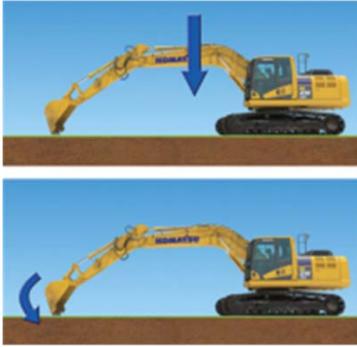
自動停止制御

バケットの3次元位置と3次元での設計データをリアルタイムに参照して、車載コントロールボックスに設計データが表示される。モニタのガイド表示に従い作業を行う。また、セミオート機能を併用する事により、自動制御で設計面以上の深堀を防止し、自動整地アシスト機能により、オペレーターの技量に左右されない作業を行う。
