現場における問題点及びその対応策について

(一社) 静岡県土木施工管理技士会  
河津建設株式会社  
現場代理人 比田井 高廣

本工事は既存の岸壁を耐震化するための工事です。

発注者：静岡県焼津漁港管理事務所  
工事名 令和元年度 [第30-V1415-01号] 焼津漁港水産流通基盤整備  
(特3種係留等) 新屋-7.0m西岸壁改良工事  
工事場所：静岡県焼津市新屋地先  
工期：(当初) 令和 1年 7月27日から令和 1年12月10日  
(最終) 令和 1年 7月27日から令和 2年 2月28日  
請負金額：(当初) 33,880,000円  
(最終) 33,789,800円  
工事内容：

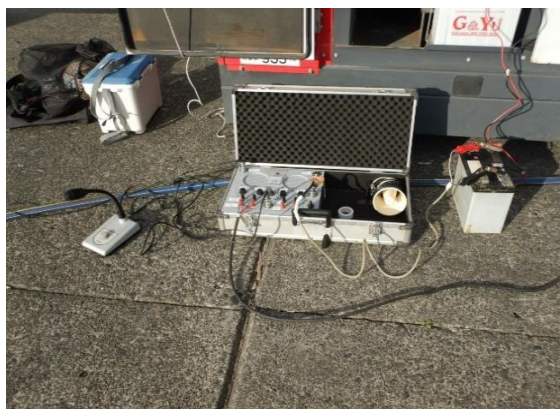
同時通話器

潜水土同士がお互いを確認しながら作業が出来ない状況が多いために、同時通話の  
行える電話機を使用して、意思の疎通を図りました。
