都市型河川の河床掘削について

地区名 清水地区
会社名 株式会社古川組静岡支店
執筆者 森 本 聰
技術者番号 第00065333号

工事名 令和元年度[第31-K2643-01号] 二級河川巴川総合治水対策特定
河川事業(防災・安全交付金)工事(河床掘削工)
工事箇所 静岡市清水区天王南 地先
発注者 静岡県静岡土木事務所
工期 令和2年3月10日～令和2年6月29日
工事内容 浚渫(河川) 1式
施工延長 125m
浚渫工(バックホウ浚渫) 1,400m³
浚渫土処理工 1,400m³

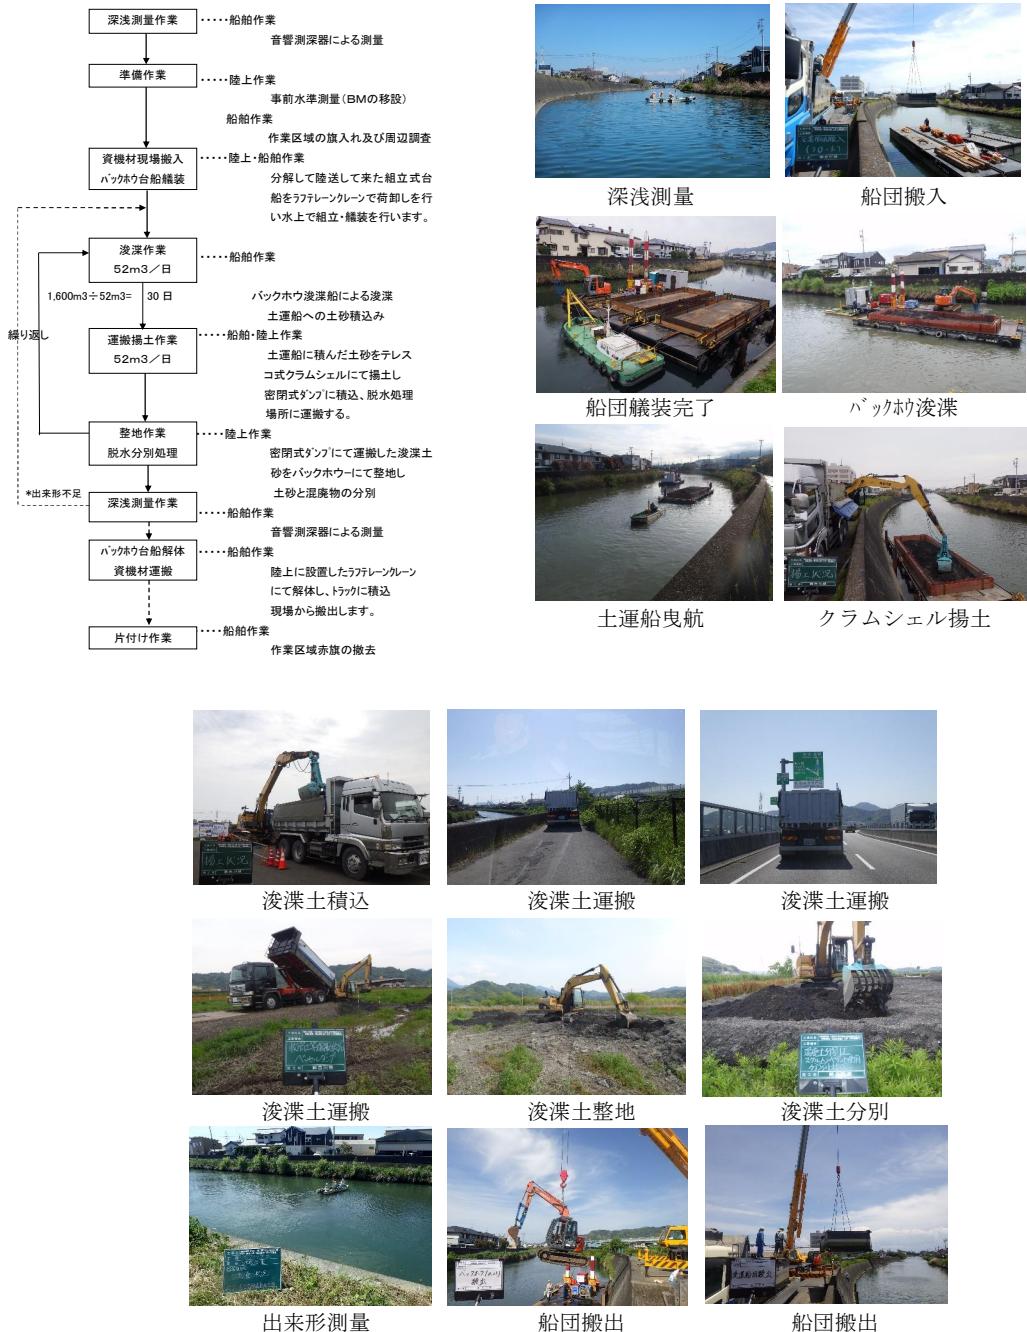
施工フロー

1) 工事施工方法

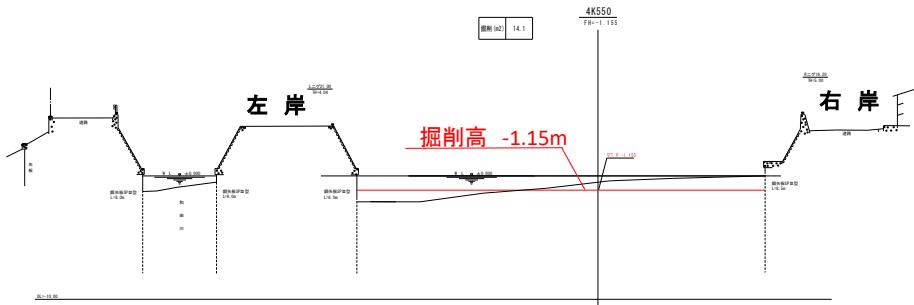
*土運船満積時の喫水が0.9mである為、掘削深-1.15mだと潮位が-0.25mで土運船が着底となる。

- a) 当工事の施工箇所が河口から4.5Km上流の地点で在るが、巴川自体標高10m以下の低い平地を流れ河床縦断勾配が1/250~3500である事から、干満の影響を受ける箇所となっていいる。
施工箇所では、潮位表とほとんど変わらない水位となります。掘削河床高がTP-1.15となると土運船の満積喫水が0.9mあるため、掘削仕上がり箇所でも大潮周りでは、土運船の航行が不可能になり潮待ち作業が発生し作業工程が延びる。

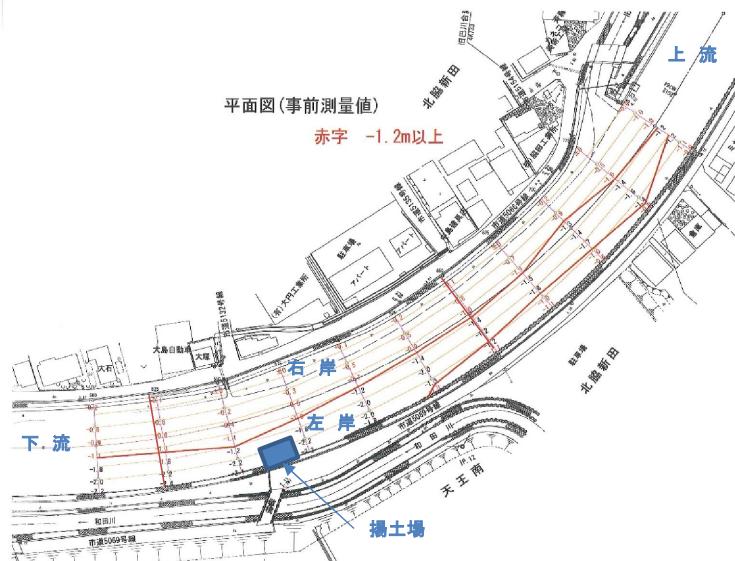
事前測量結果の平面図にTP-1.2m以下の水深箇所をあらかじめ示し、土運船満積時の航行可能範囲と土運船待機場所を事前に周知を行い、基本的には干潮時以外は右岸側を優先し、作業日毎潮位表を確認し施工手順の確認した。

事前測量による深浅測量を実施し、施工範囲上流100m及び、下流50mを追加で25mピッチで測量し施工前の現状地盤高を把握し、土運船満積時の航路可能範囲を把握する。

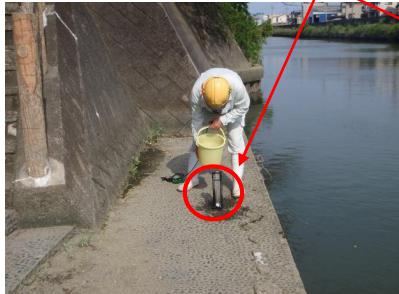
透視度計使用

測定方法
透視度計に河川水を入れ、上から被きながら下方のピストンコックを開け少しづつ水を抜いていく、底の2重構造で見える時の水の高さ(△)が透視度になります。

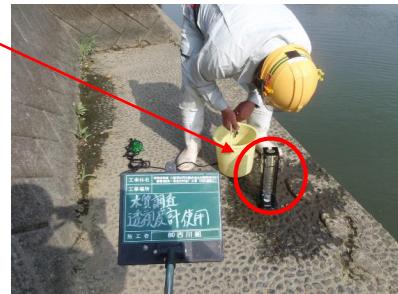
施工中日々透視度計にて水質調査を実施した。浚渫土質が礫質土であった事もあり、基準値を超える値は検出されず水質汚染はなかった。
(上記水質調査結果表参照)
