論文名「夜間における切削オーバーレイ工事の施工について」 工事名「令和3年度[第33-18353-01号](一)島田岡部線舗装補修工事(切削オーバーレイ工)」

> 静岡県土木施工管理技士会 島田支部 株式会社 グロージオ 主任技術者 田丸 司 (土木部) 技術者番号 203863

工事名 令和3年度[第33-I8353-01号](一)島田岡部線舗装補修工事(切削オーバーレイ工)

工事場所 島田市 御仮屋町 地内

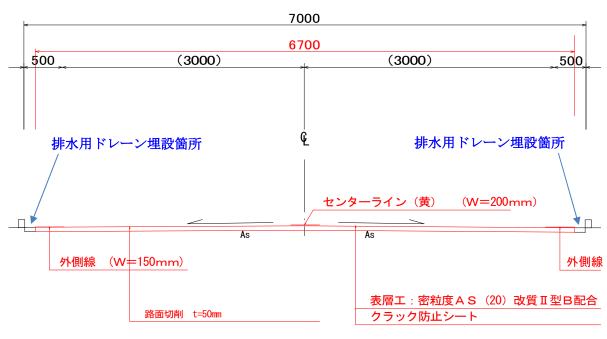
(標準横断図)

昨年度までに同様の工事(切削オーバーレイ)を隣接箇所において当社が2度施工していた経験に鑑み、 当初の切削幅(7.0m)で切削すると排水用ドレーンを巻き込む恐れがあるため、協議の上、切削幅を6.7mに 変更し、排水用ドレーンの埋設部を避けて施工する事とした。

(上下線の外側線の外側の幅員がほぼ 6.7mであった事による。)

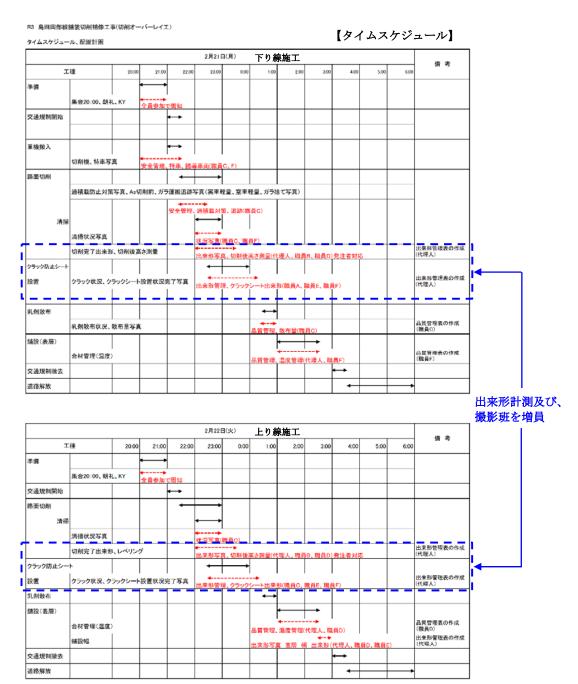
- ①舗装面にあるクラックの延長を確認したところ、クラックが設計数量の3倍の約150mになる事が判った。
- ②クラック防止シートの施工延長が増えると、路面切削後の「切削層厚さの出来形撮影(レベル測量含む)」に並行して、「舗装クラック(上り線 25 箇所、下り線 21 箇所)の現況写真とクラック防止シートの出来形撮影」が必要となり、表層の施工開始が遅れ、交通規制時間内に舗装工を施工して道路解放まで至らない恐れがあった。

- ①協議した結果、舗装クラック防止シートの延長は増工となったが、切削オーバーレイの施工延長は 15m ほど数量減となった。
- ②また、路面切削後の表層の施工を遅らせないよう、切削層厚さの出来形及びクラック防止シートの出来形撮影を速やかに実施するため、これらの対応には職員5~6人の応援を要請した。
