# 山岳工事における段階確認に向けた ICT 技術の活用について

発注工事名 令和4年度小山地区（奥の沢川 15 外）直轄治山工事

本工事は平成22年に発生した台風9号により被害をうけた駿東郡小山町北郷地内の民有林内の災害復旧治山工事である。今回の工事では、崩壊地の上下に施工箇所が分かれており奥の沢16工区で（鋼製枠土留工を1基、カゴ枠土留工2基）奥の沢15工区では崩壊した町道の復旧工事をおこない、それに伴い両工区とも植生工の施工を行った。

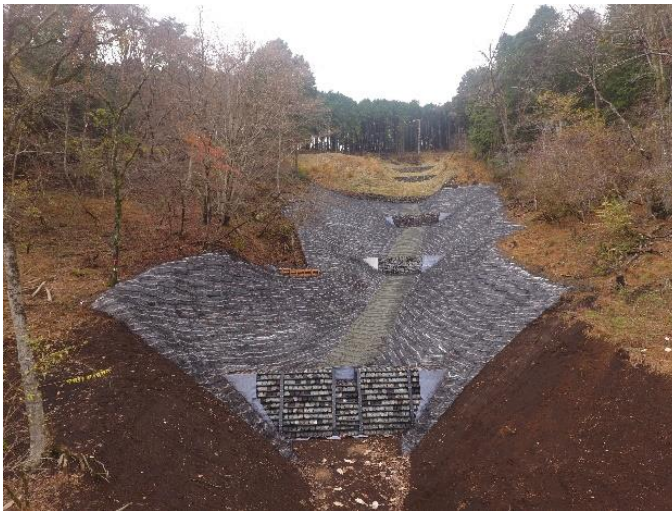
奥の沢川15工区完成写真

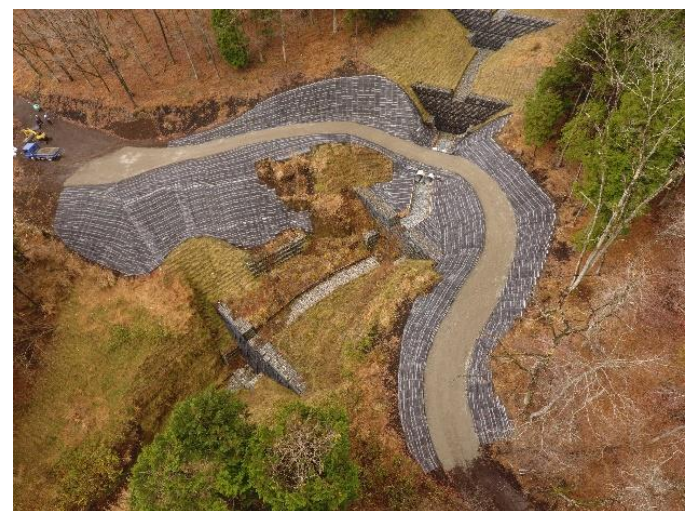
着工前点群データ+構造物 3D モデルデータ

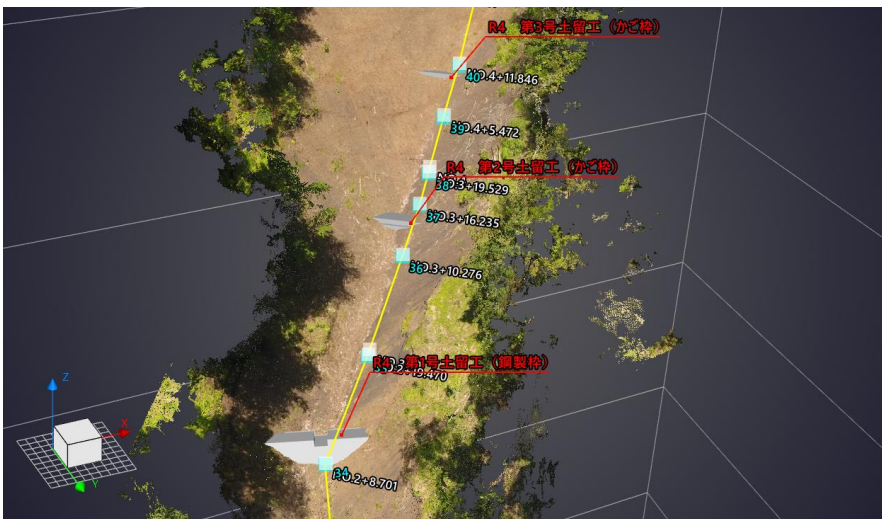
構造物の 3D モデルデータ

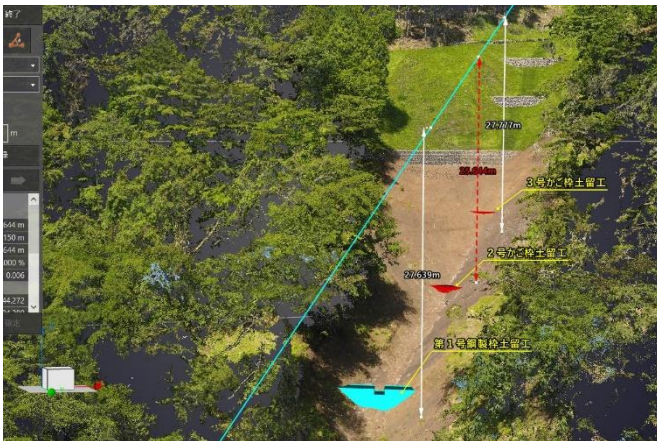
ケーブルクレーン設置計画

それにより、ケーブルクレーンのアンカー位置、主索延長、荷下ろし場までの高低差などが視覚的に確認できケーブルクレーンの仮設計画をスムーズに行なう事ができた。

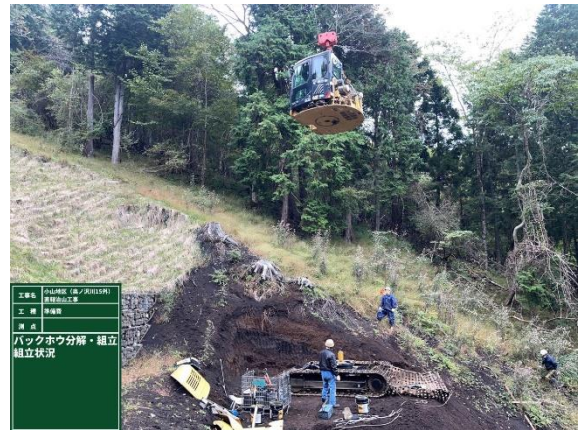
ケーブルクレーンによる重機の搬入状況

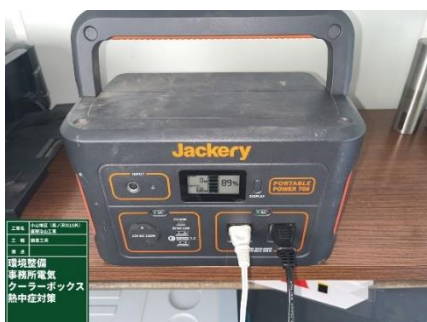
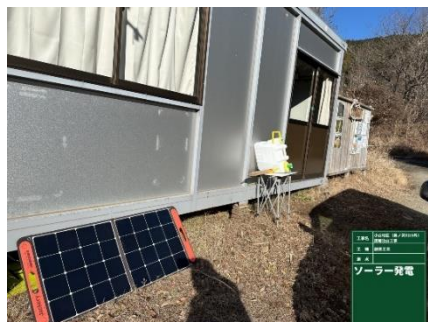
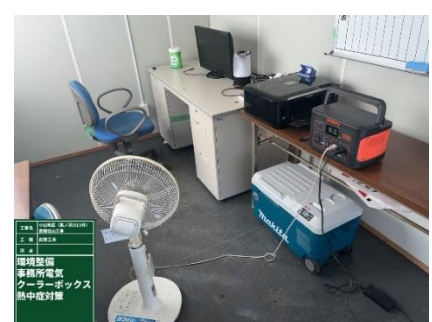
よって、ポータブルバッテリー「750W」を採用した。

通勤時には車の「AC アダプター」で、現場では「ソーラーパネル」にて充電をおこなった為発電機のように CO2 の排出も抑えられ環境に配慮することができた。

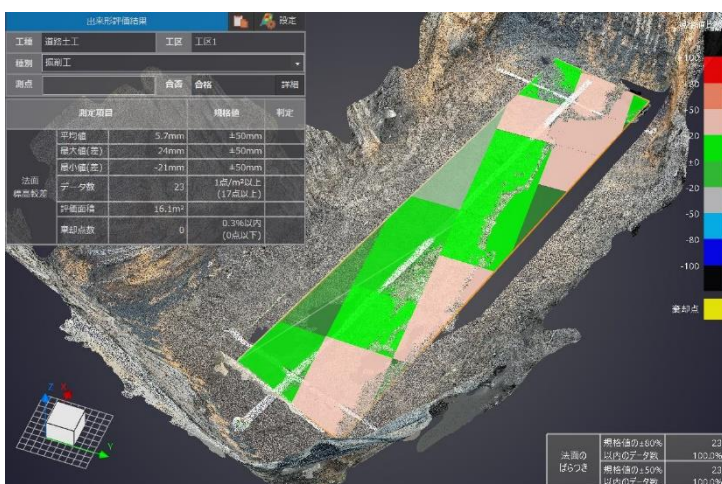
下の写真はデスクトップ計測とヒートマップを作成した結果である。

鋼製枠の基面は、施工後の沈下を考慮し 基準高を経験的に 2 cm 高く施工している。

施工基面ヒートマップ作製状況

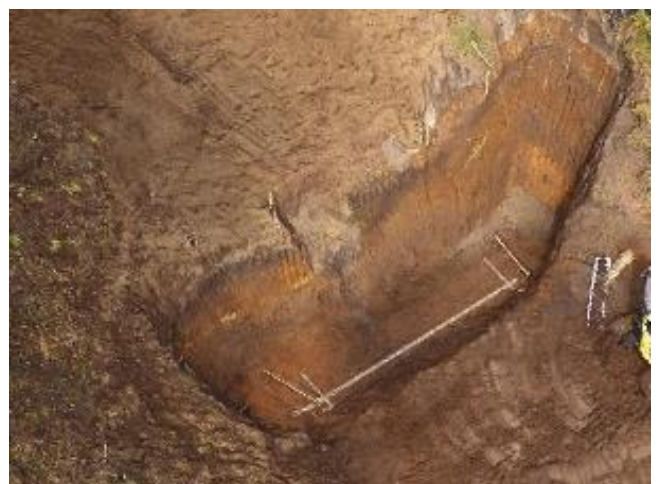
基面点群計測状況

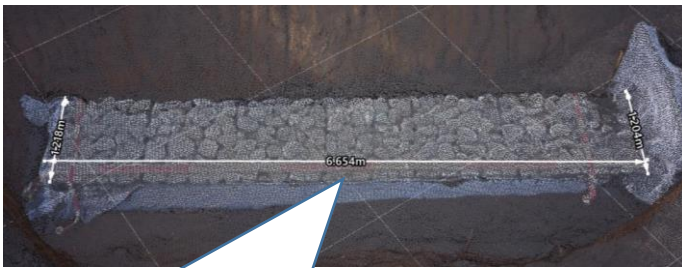
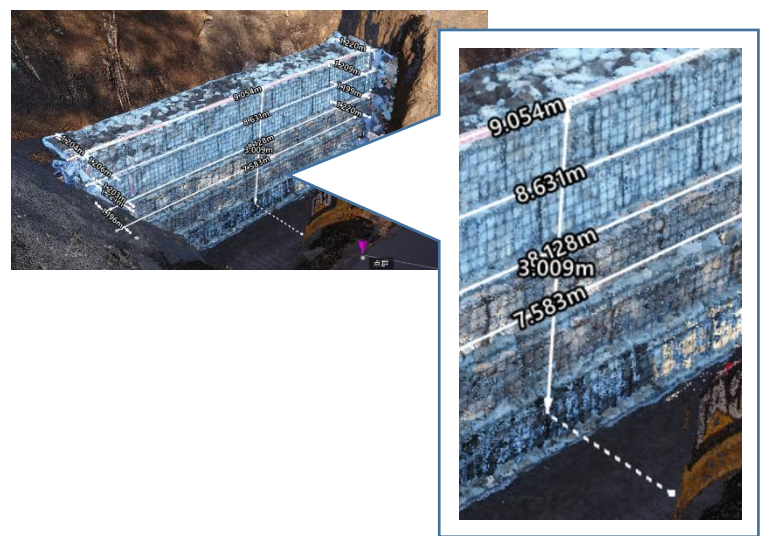
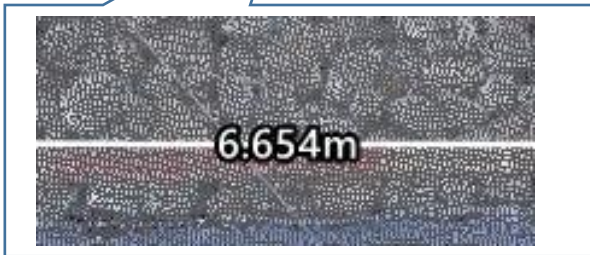
カゴ枠に関しては、施工段数毎に点群計測をおこなった。これにより従来、完成検査時の不可視部の確認は寸法入りテープ写真のみでおこなっていたが、デスクトップにより確認することができる。

かご枠土留工 1 段目 点群計測データ

かご枠土留工全段目 点群計測データ

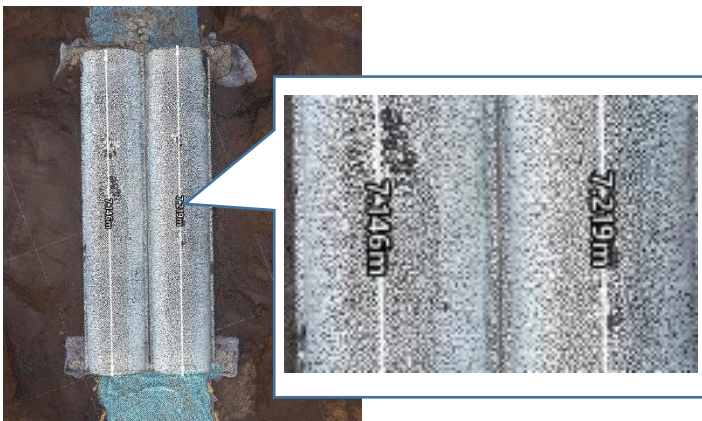
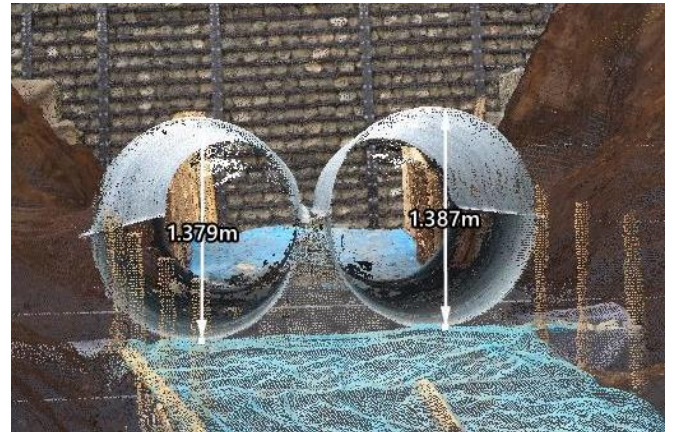
コルゲートパイプ設置時も 口径や延長の確認も行えるように点群測量を実施した。

点群データによるコルゲートパイプ延長及び口径確認

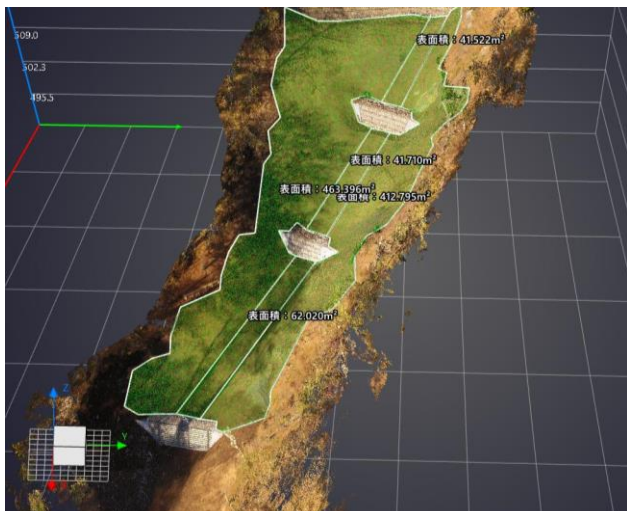
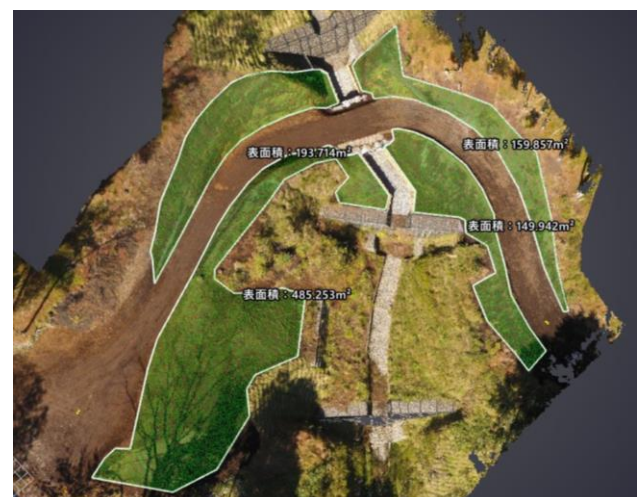
植生工の面積管理も点群データにより自主確認をおこなった。

16 工区 植生工面積計測状況

15 工区 植生工面積計測状況

実際の出来形測量はヘロン式でおこなった為、当然ながら数量は大きくなった。
