『橋脚補強工における仮設計画について』

(主)伊東西伊豆線橋梁耐震対策工事(戸倉野橋 橋脚補強工)

工事内容 橋脚巻立て工(乾式吹付工法) 1式、 仮設工(土留・仮締切工) 1式

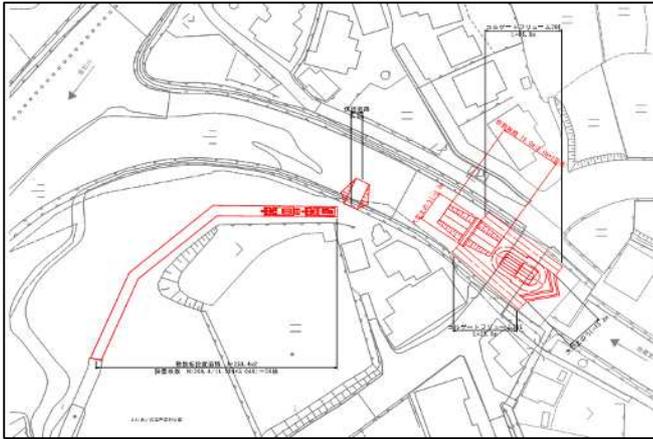
資料-2 平面図

しかし、作業内容を確認していくうちに左右岸にコルゲートRFフリュームを設置すると、異常気象などによりコルゲートRFフリュームの上流側でなにかあった際に下流側からしか侵入できない事が判明し、片側だけコルゲートRFフリュームを設置し、反対側には簡易的に施工することができる大型土のうを設置することを検討した。（資料-2,3 参照）

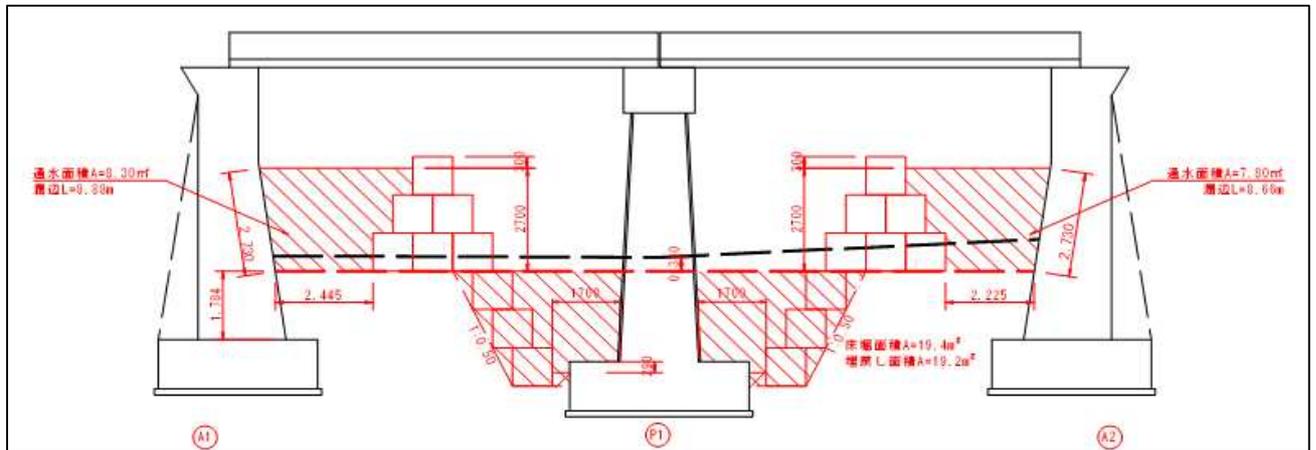
資料-4 変更横断図

この結果、吹付け業者も同様に繁忙期ということもあり当初の予定からズレてしまうと当現場の工期の1ヶ月半前までズレてしまうとのことでそこから工期内に作業を終えることが不可能となる為、代案を検討し、左右岸両方を大型土のうを設置することとした。その際大型土のうを設置するに当たり流量計算を行う必要があり、大型土のうの形状の検討を行った。(資料-4 参照)

結果として大型土のうでも設計流量を確保することができた為、大型土のうの案を採用する事とした。

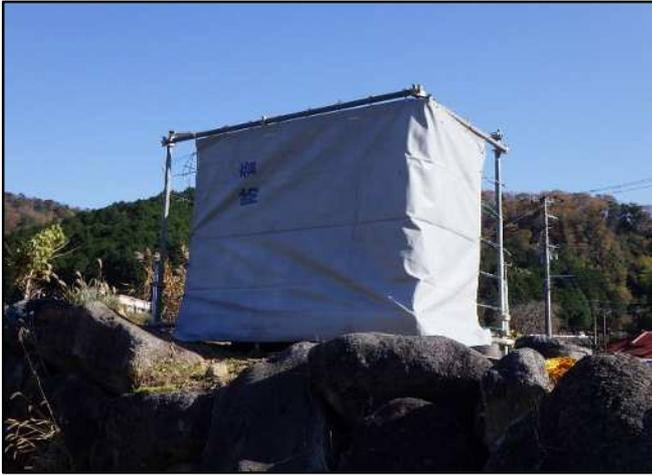
写真-1 防音シートの設置

また、課題として工事における地元住民の協力に対する対策として、工事開始前に近隣住民の方への工事内容の説明や要望事項のヒアリングも実施し定期的に借地ヤードの草刈り等を実施し、区の景観を維持する事や、夜間常時稼働している低騒音の発電機の対策として発電機の周囲を単管にて仮囲いを作成し、防音シートを設置して夜間の騒音について対策を行った。(写真-1.2 参照)
