護岸工事における施工の工夫について

工事名 令和6年度[第36-C5441-01号](都)志太東幹線街路整備工事（護岸工）

（一社）静岡県土木施工管理技士会
新井工業株式会社
現場代理人・主任技術者 村上 貴紀
技術者番号 00255401

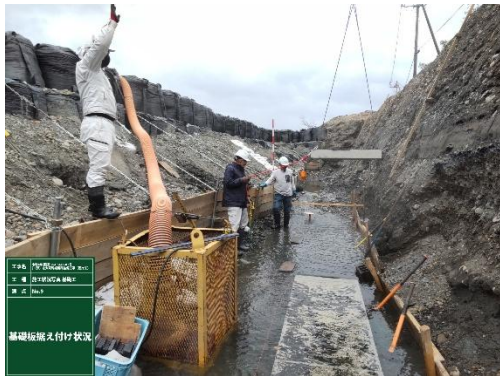
二次製品基礎板設置状況

ブロック積み護岸の施工ではまず初めに均しコンクリートの型枠作成からの打設、次に基礎コンクリートの型枠作成から打設を行い養生しそこから根石ブロックを積みブロック積みの施工にはっていくことになる為、施工時期の短縮として均しコンクリートのコンクリート二次製品化、また基礎部を e-ベースを採用した。e-ベースは基礎コンクリートに直高で 1m 分の護岸が一体化している製品で施工も設置し隣と金具で連結し上部に連結のコンクリートを施工するもので容易に施工ができ期間短縮ができた。

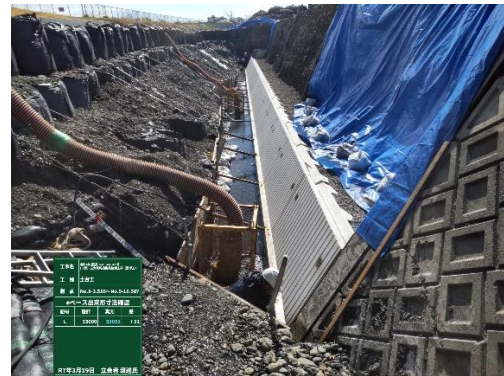
e ベース設置完了

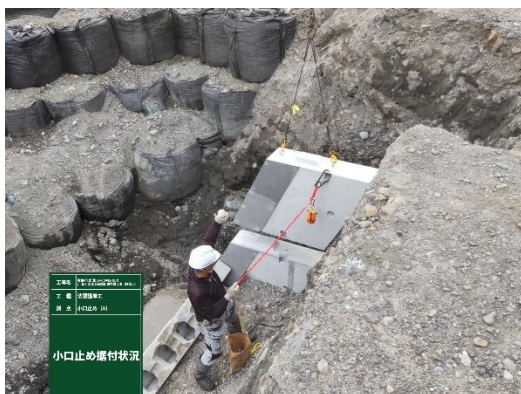
小口止めブロック設置状況

次に小口止めは直高 4mの現場打ちでの施工の為ブロック積みの施工と合わせての施工を行うことになり、ブロック積み为数段施工した型枠作成・打設を行うこととなる為ブロック積みの施工を止めることになるのでコンクリート二次製品の小口止めブロックを採用し施工を行った。

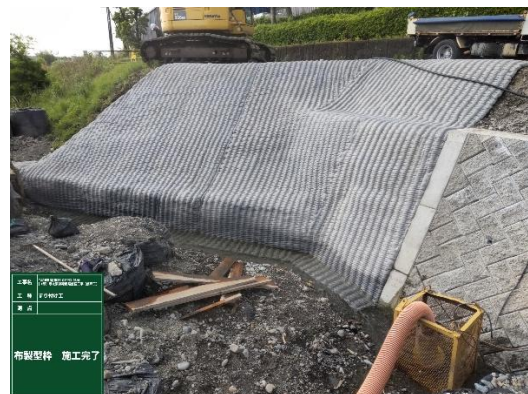
布製型枠施工完了

すり付け工では河川幅が変わる小口止めより下流側を蛇籠での施工となっていたが、こちらも工期短縮の為、発注者と協議を行い布製型枠での施工を採用した。結果的に蛇籠でのせこうだと1週間ほどの工程がかかる予定だったが1日で施工が終了できた。

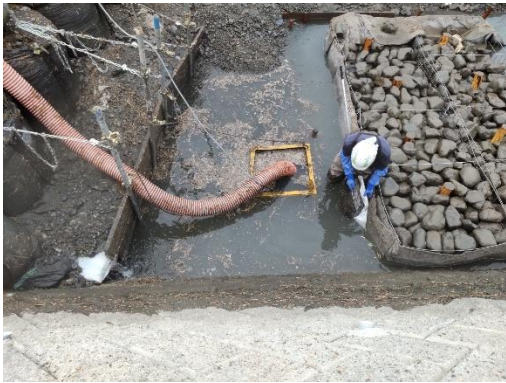
農業用水と一緒に流入したごみ等

・根固め工の仮設大型土のうの仮囲いのなかにフラップゲートあり、そこから常時農業用水の流入があり、また農業用水と一緒に草等のごみの流入により、水中ポンプが詰まり毎朝ポンプの詰まりの解消からの作業となり作業スピードが落ちる為、農業用水を別ルートに回す、もしくは止めることができないか、管理者に相談をしたが、田植え時期と施工時期が重なり止めることができなかった為、護岸工同様に仮設工の崩壊対策とし作業スピードを速めるため通常のかんぽではなくある程度加工されているハイパーマットを採用し、陸で連結させたものを河川内に運び施工することで作業の効率化できた。

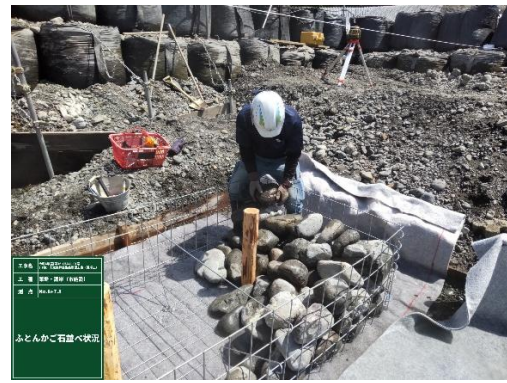
ハイパーマット施工状況
