3 舗装構成の検討

補修区間の現状破損度の判定

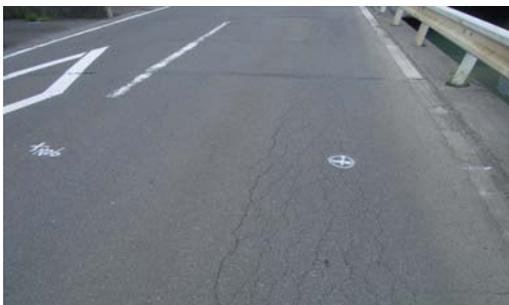
現状調査を行った結果、補修区間のクラック状況は区間全体に発生しているが中規模的である。わだち掘れについては、存在していない。

以上のことより舗装区間の破損度は、「中度」と判定できる。
