プール新設（建築工事）に伴う外構工事排水勾配計画について

(一社)静岡県土木施工管理技士会

株式会社 橋本組

(2).工 事 名 : 焼津市立小川小学校プール新設工事（建築工事）に伴う外構工事

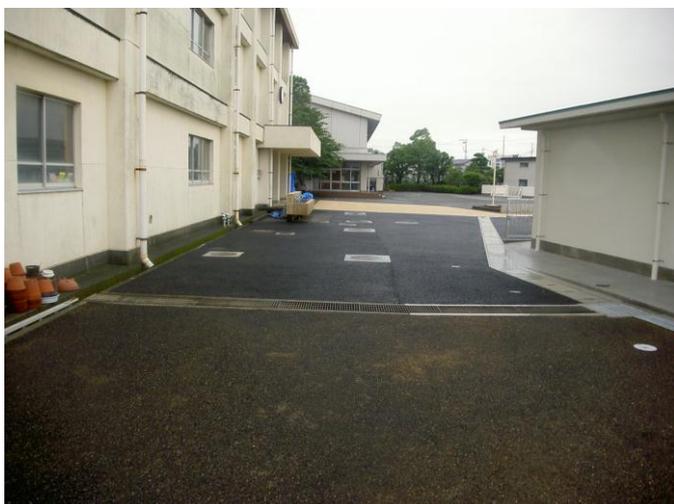
新設側溝完成 (校舎側～体育館を望む 及び水飲場周辺集水桝)

又、集水枡については天端の高さが一番高い枡と低い枡では 10cm 差があり、天端高を一律にする必要があったため、必要な集水枡の天端を嵩上げし、集水枡を新設排水路と同じ高さにしました。

これにより、今まで生徒の躓きの原因となっていた段差を解消することができました。
