ダンプトラック運搬における安全確保について

工 事 名 : 令和元年度[第31-V1415-01号]焼津漁港水産流通基盤整備
(特3種係留等)焼津漁港泊地浚渫工事 (焼津地区・小川地区)

会 社 名 : 株式会社古川組 静岡支店

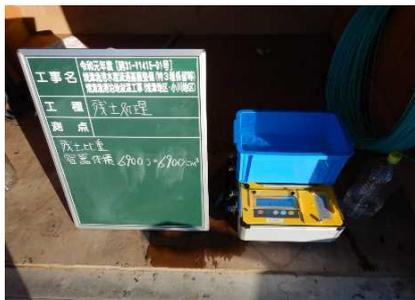
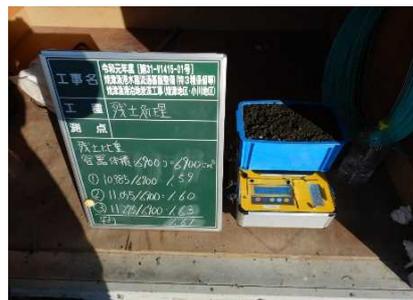
測定方法

一般的に土砂の比重は1.2~2.1と土質及び状態により大きく変化する。そこで実際にダンプトラックへ土砂の積込みを行う形状を想定し現地にて簡易的な比重測定を行い、積込数量の算出に適用した。

- ・ 容器に水を入れ重量を測定する
- ・ 容器に残土積込みを行う状態で土砂を入れ重量を測定する

今回は平均(3検体)1.61t/m³となったため土砂積込時の比重を1.7t/m³とし、積込重量の算出に使用した。

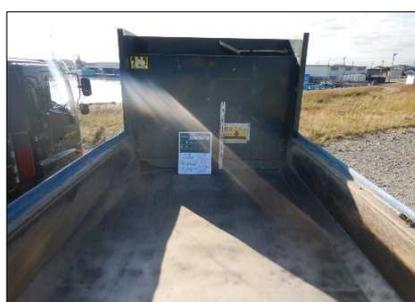
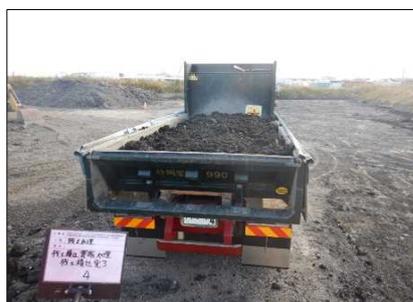
2. 積載限界ラインの明示

ダンプトラックは10t積級を使用したが、最大積載重量が車両毎に異なるため事前に積込土量を確認する必要がある。(今回は8.5t~9.7tであった)通常の積込重量の確認方法としてトラックスケールや自重計での計測が一般的であるが土砂積込後の計測となり、またオペレーター個人差によりバラつきが生じやすく、計測に時間を要するため平均8台程度を使用しているダンプトラックの運行にも支障をきたす恐れがある。そこですべての荷台寸法を計測し、車両毎の最大積載重量に合わせた積載限界ラインを荷台に明示し土砂の積込みを行い、積込土量の確認をした。

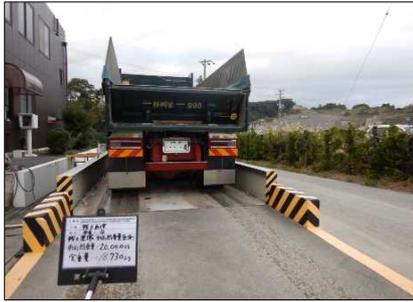
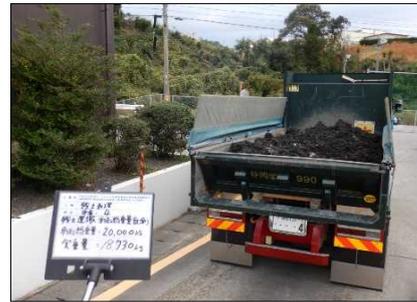
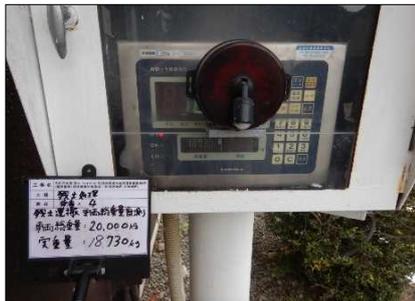
3. 積込後の車両総重量の確認

車両総重量を重量計にて計測し、積載限界ラインによる積込重量の確認を行った。

車両総重量 (kg)	車両重量 (kg)	積込重量 (kg)	差 (kg)
20,000	11,300	8,700	
18,730	11,300	7,420	-1,280

上記対策を土砂積込時において行い、積込状態の目視確認のみで簡潔に行えることにより、ダンプトラックの運行にも支障をきたすことなく過積載防止に努めることができた。

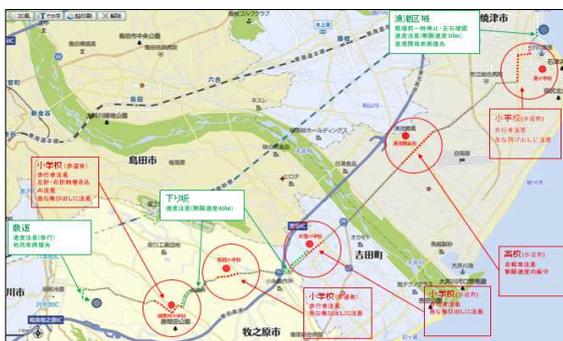
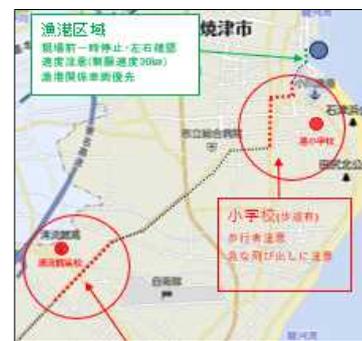
1. ハザードマップの作成及び周知

ダンプトラック運搬経路についてハザードマップを作成した。口頭で危険箇所、留意事項を運転手に周知しても忘れてしまうので、ハザードマップに道路情報(幅員・制限速度・急坂の有無)や周辺情報(学校や病院等)を記載し、運転手に説明し周知を行った。

上記対策を行ったことにより、事前に危険箇所を地図上で周知することができ、運転手の安全運転意識が向上し、交通災害の防止に努めることができた。
