工事施工の問題点と解決

地区名 清水地区
会社名 イハラ建成工業株式会社

当工事は、興津川に架かる市道橋(深澤島橋)の橋梁全ての耐震補強を兼ねた補修工事となります。

工事名 平成30年度 清市橋 第3号
河内4号線 (深澤島橋) 橋梁耐震補強補修工事

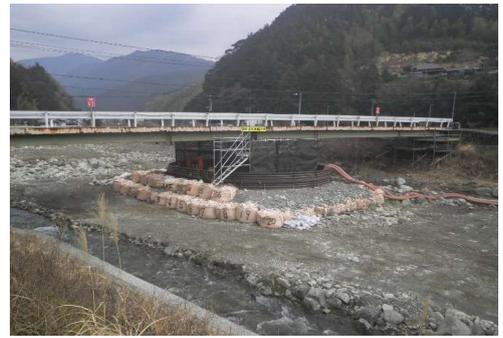
下部工施工時

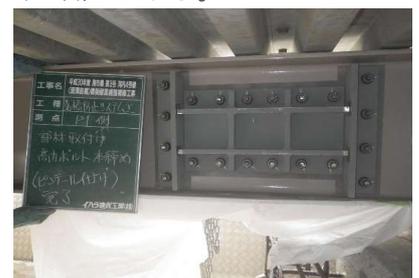
高力ボルト締め付け完了

- ・当工事契約後1週間で発注を行い製造ラインへ乗せていただいた。
- ・工期的に余裕の有る工事との入替対応をしていただいた。
- ・上記、2点の対応をして頂いたが、最短での納期が4月8日と判明し、発注者へ協議を発議したところ受理され工期変更を行いました。
- ※外国製や他メーカーの製品も検討を行い発注者へ相談しましたが、国内メーカーの信頼ある工場にて製造された製品が良いと判断され上記の工期変更に繋がりました。

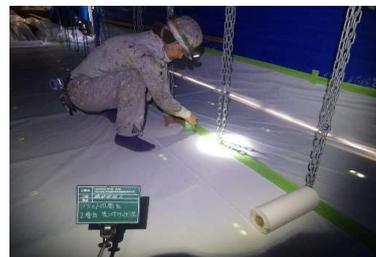
ブラスト用養生状況

- ・特殊吊足場を使用し目張り箇所を少なく抑え飛散防止に対応する。
- ・隙間の目張りは、2重構造としてより漏れ防止に対応する。
- ・作業員の出入りに際しては、2層扉の開閉に十分注意を払い片方の扉を開く場合には、もう一方の扉が閉まっているかの確認を行う。

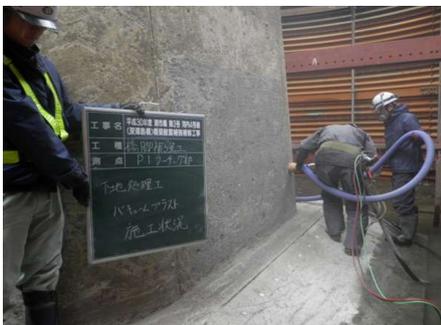
下部工バキュームブラスト状況

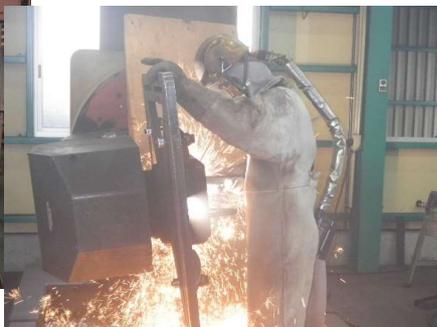
プラケット ガウジング状況

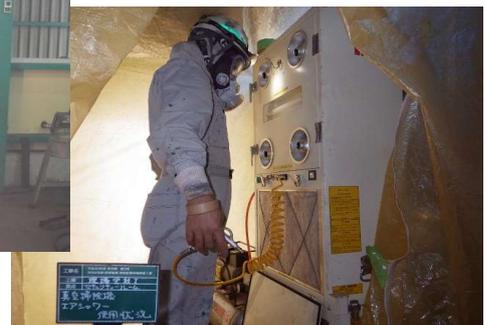
真空掃除エアシャワー使用状況
