# 道路拡幅工事における施工の工夫について

工事名 令和3年度 (都) 焼津広幡線街路整備工事 (排水工)

新井工業株式会社

① 工事名：令和4年度 [第33-C6230-01号] (都) 焼津広幡線街路整備工事 (排水工)

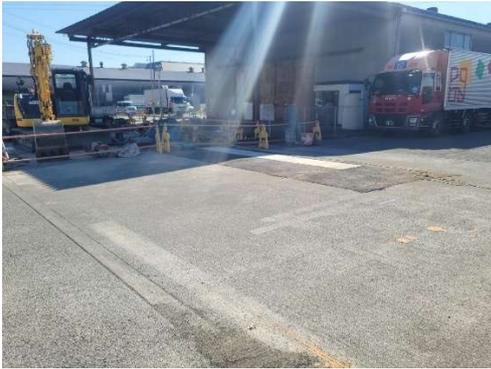
【側溝工分割施工】

- ・運送会社の出入口が16mで夜間には25t級の大型トラックの出入りがある為どの工種も即日復旧で以下の対策を行った。
- ・側溝工は500\*1300の可変側溝の据え付けを行うもので、基礎に均しコンクリートがあり通常の施工では即日復旧が不可能だが、2次製品の基礎コンクリートを使用することにより即日復旧を可能とした。
- ・水路の取り壊しから路床入替箇所は通常であれば、最初に水路の取り壊しを全て行い掘削し路床盛土を行うが夜間解放や昼間の車両の出入りを考慮し入り口の16mを4分割に分けて施工を行い夜間は解放した。

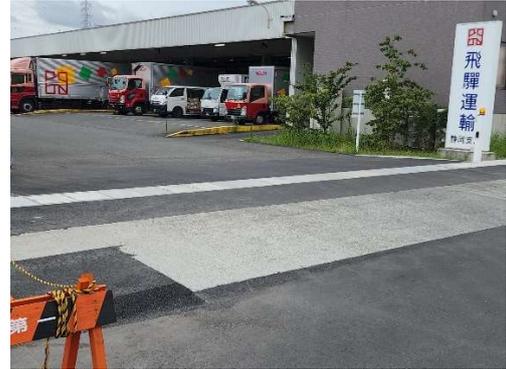
【側溝工完了】

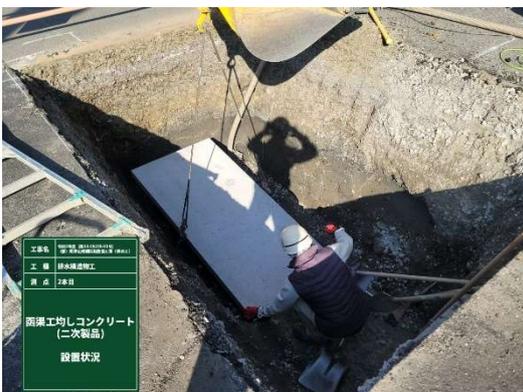
【二次製品の基礎コンクリート】

- ・上記の側溝工と同じく二次製品の基礎コンクリートを利用することで基礎コンクリートの養生期間を無くし、舗装版取り壊し→掘削→基礎砕石→二次製品の基礎コンクリート→ボックスの据付→埋戻し→仮舗装の一連の作業を1日で行い、昼間の間のみの規制で施工を行った。
- ・函渠の施工も10mの延長に対して2mの製品と1m製品を組み合わせ4分割に分けて施工を行い交通の支障にならないよう施工した。

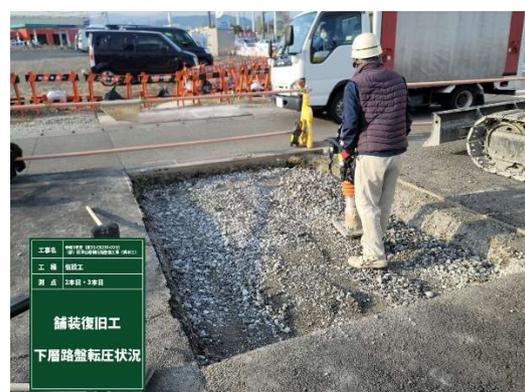
【函渠工分割施工】

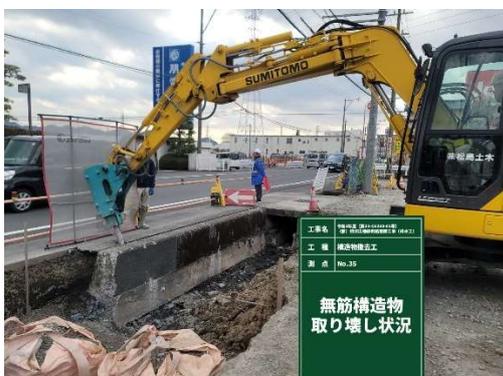
【飛散防止ネット】

- ・既設水路取り壊し時のコンクリート破片の飛散防止については除草作業等で使われる飛散防止ネットを利用し破片が一般車両に接触するのを防いだ。  
また交通誘導員に信号で車が止まる際は取り壊し箇所の横に車が来ないように誘導させた。
- ・路床盛土の入替えの際の掘削については道路面から 1.6m掘削する為、また掘削箇所が現車道のすぐ横の為、既設水路の取り壊しから路床盛土の完成までを即日で行えるように 1 セットの施工を 5m～10mの施工延長とし短いスパンで施工をした。
- ・本施工の完成が路床盛土までであった為、続きの路盤工等を行う業者と工程調整を行い施工が終わり次第続けて施工を行えるよう工程調整を行った。

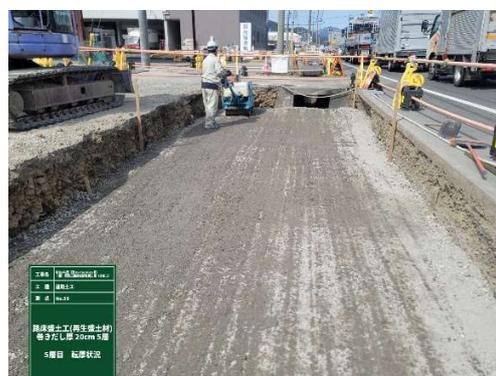
【路床盛土作業】
