論文名「下水工事における各種問題への対応」

工事名「大場川汚水幹線枝線管渠布設工事（第12工区）」

会社名：加和太建設 株式会社

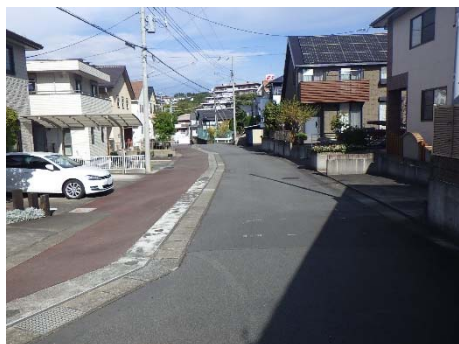
図-1 着工前状況

\*図-1 中のカラー舗装と普通の舗装の間に見えるコンクリート構造物が、図-2 中の既設構造物天端となっている。

1. 各宅地に設置した汚水枳から下水本管に取付管を布設するが、試掘の結果、土中にコンクリート構造物が宅地と下水本管との間を本管方向に平行に96.5mに渡り存置されていることが確認された。このため、コンクリート構造物の取壊しが発生し、当初の工程から遅れが出る事が懸念された。（図-1、図-2）

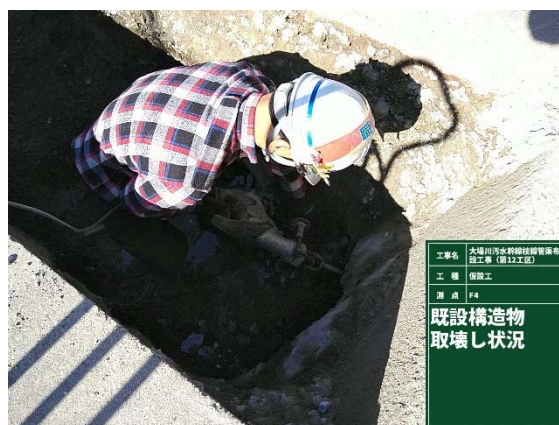
図-3 既設構造物取壊し状況

最終的に他施工区域の施工が早く完了したこともあり、取壊し作業により当初より1週間の遅れが出る想定であったところが1日間の遅れに抑えられた。各業者の作業が干渉しあうことも無かった。(図-3)

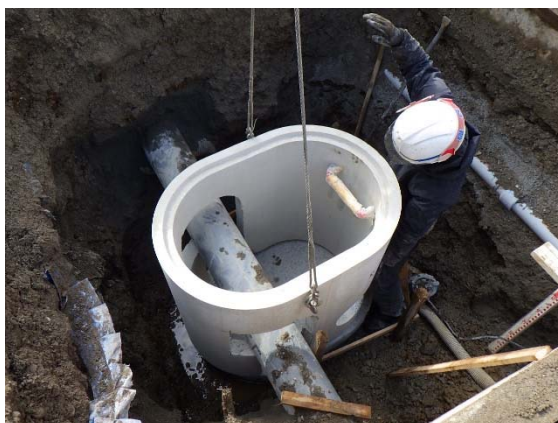
図-4 マンホール設置状況

2. マンホールの形状をオーバル形状にした上で、既設管を巻き込むように加工することによって、既設管を活かしながらマンホールを設置した。

まず、オーバル形状のマンホールに烏帽子形に穴をあけ、既設管に上から被せるようにマンホールを設置することとした。(図-4) 既設管を活かしたので、ポンプの設置を待つこと無く全路線の管を設置することが出来た。

烏帽子形に穴をあけた所は地下水の流入の恐れがあるため、止水セメントにて補修をする等の止水対策も施した。
